Hopa'da Yağışın Tetiklediği Sel, Taşkın ve Heyelan Afetleri (24.08.2015)

Torrent, Flood and Landslide Disasters (24.08.2015) Triggered by Rainfall in Hopa (Artvin)

Hüseyin TUROĞLU¹, Ahmet Evren ERGİNAL², İsa CÜREBAL³, Mehmet Fatih DÖKER⁴

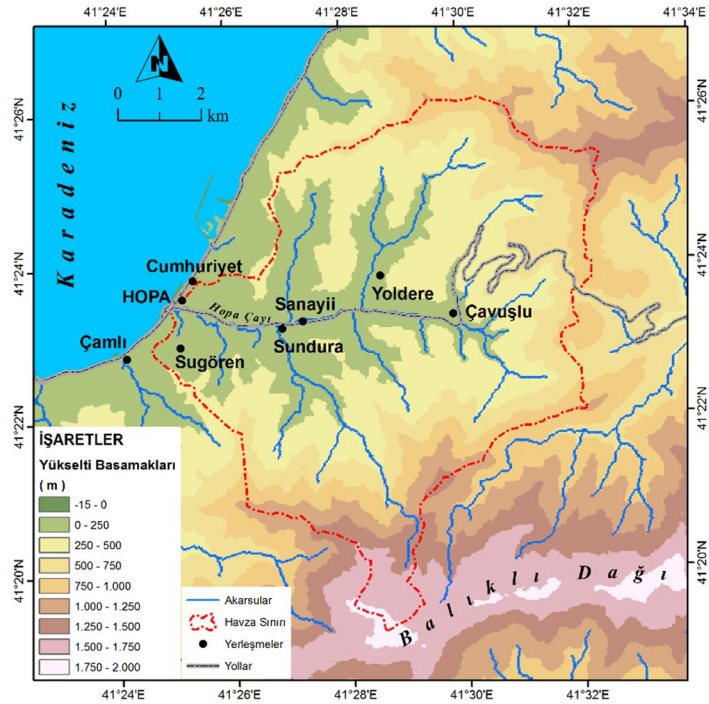
Şekil 1: Hopa çayı havzası ve drenaj ve ana topografik özellikleri.

Hopa Çayı batı yönünde akarak Karadeniz'e boşalan, kaynağını havzanın doğusundaki 1500-1800m yükseltilerden alan afet bölgesindeki akarsudur. Yan kolları yüksek açı ile ana kola birleşiyor olması, havzanın genişlik (13,1 km) – uzunluk (10,3 km) oranının 0,78 gibi düşük bir değere sahip olması (Şekil 1); havzaya düşen yağışın sel ve taşkın için tetikleyici rol oynayacak büyük hacimdeki su kütlelerinin toplanmasına çok müsait olduğunu göstermektedir. Sel, taşkın ve heyelanların meydana geldiği afet bölgesi, Hopa Çayı'nın orta ve aşağı çığırlı olup; sel ve heyelanlar boyuna profili dik vadiler ve bu vadilere ait yüksek eğimli yamaçlar üzerinde, sel ve taşkınlar ise az eğimli, düz ve düze yakın Hopa Çayı'nın vadi tabanında oluşmuştur.

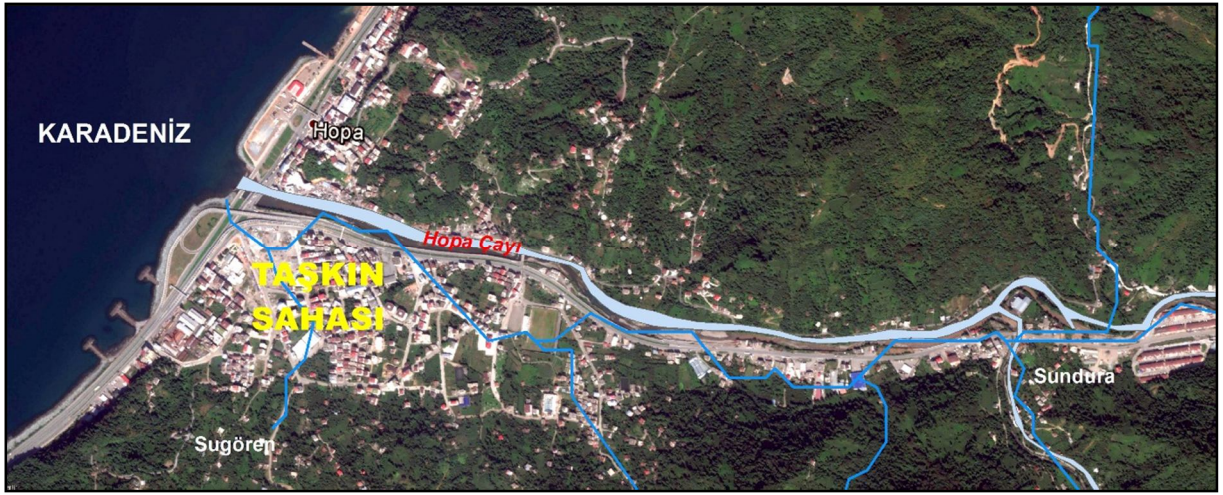
Öncelikle Hopa sel ve taşkınlarının Hopa Çayı nedeniyle oluşmadığını belirtmek gerekmektedir. Kıyı çizgisinden 6 km doğudaki Çavuşlu Köyü'ne kadar gittikçe daralan alüvyal dolgusu içinde akan Hopa Çayı'na güneyden katılan kısa boylu yan kollar ile bu kolların akaçladığı plato sahasından gelen ve bütün yamacı kaplayarak akan seyelan suları sel ve taşkına yol açmıştır. Hopa merkezden yaklaşık 2 km doğuda bulunan Sundura Mahallesi ve ayrıca Cumhuriyet Mahallesi, Yoldere Köyü mevki ile otoyol gerisindeki TIR parkının bulunduğu alanda en büyük taşkın hasarı gelişmiştir (Şekil 2). Şehir içinde sel ve ardından taşkın sularının ortalama yüksekliği 1 metre kadardır. Açık alanda kil, silt ve ince kum karışımındaki çamur olarak tanımlayabileceğimiz taşkın

Şekil 2: Hopa afet (24.08.2015) bölgesi. Hopa çayı, Güncel eğim koşullarına bağlı yüzey drenajı ve Hopa merkezi taşkın bölgesi.
