TRABZON – SARP ARASI, KARADENİZ SAHİL YOLU İNŞAATININ JEOMORFOLOJİK ETKİLERİ

Hüseyin TUROĞLU
İstanbul Üniversitesi Edebiyat Fakültesi
Coğrafya Bölümü
turogluh@istanbul.edu.tr

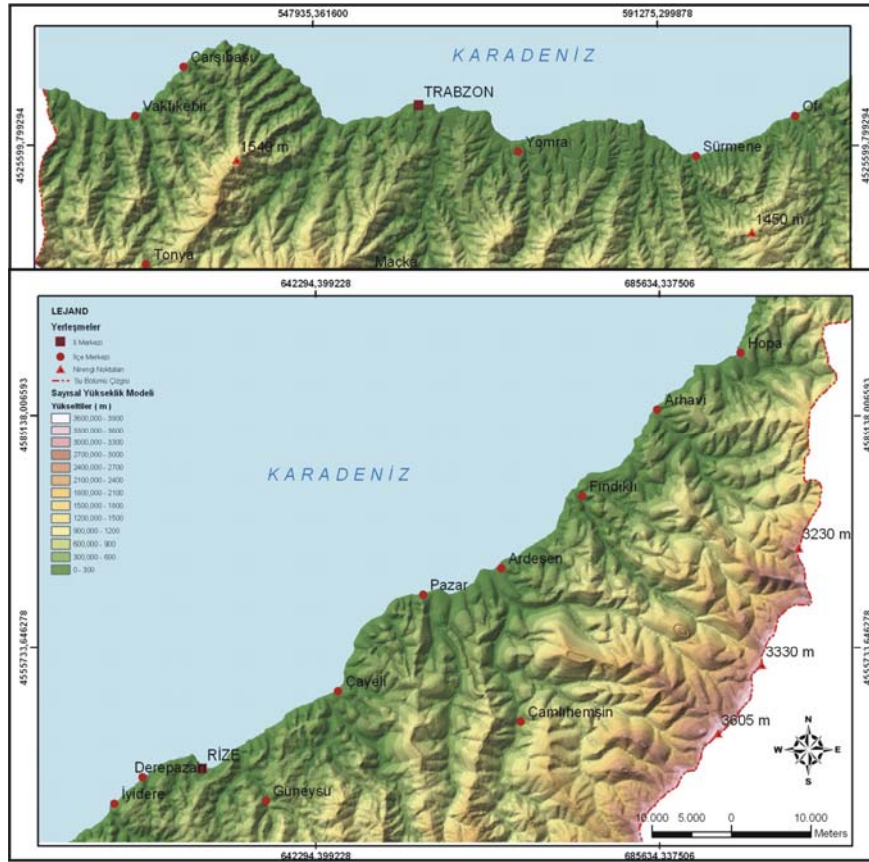
Şekil 1. Trabzon-Sarp arası sahil kesimi ve hinterlandını gösterir Sayısal Yükselti Modeli.

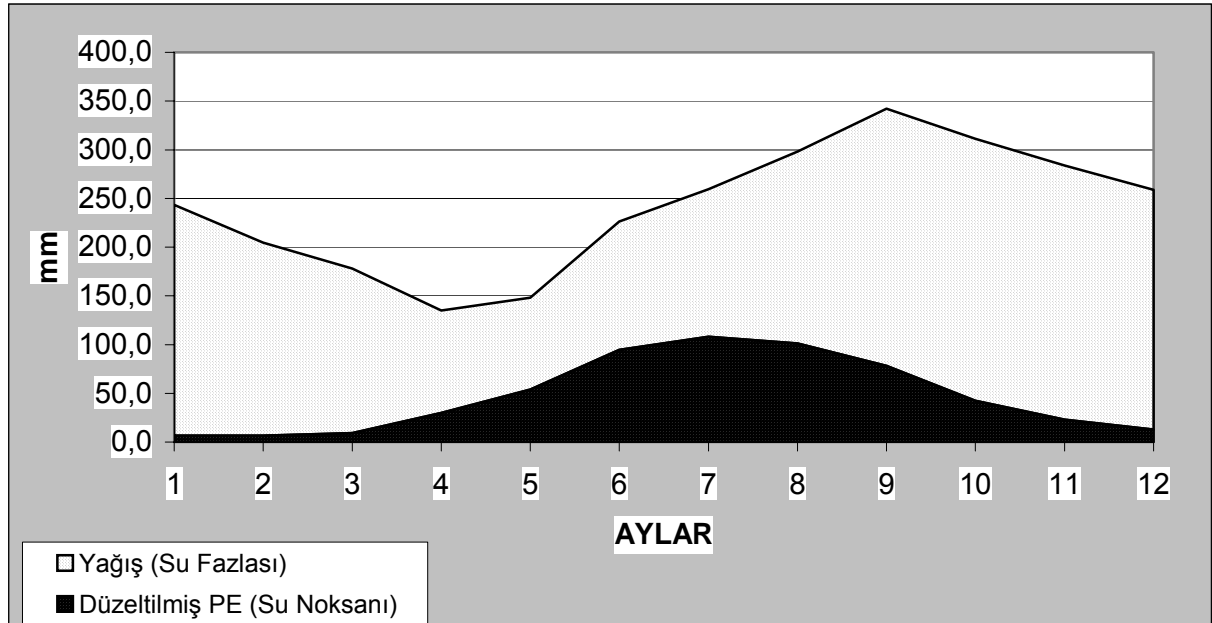
Şekil 2. Thornthwate metoduna göre Rize'nin su bilançosu grafiği (TUROĞLU, 2005).

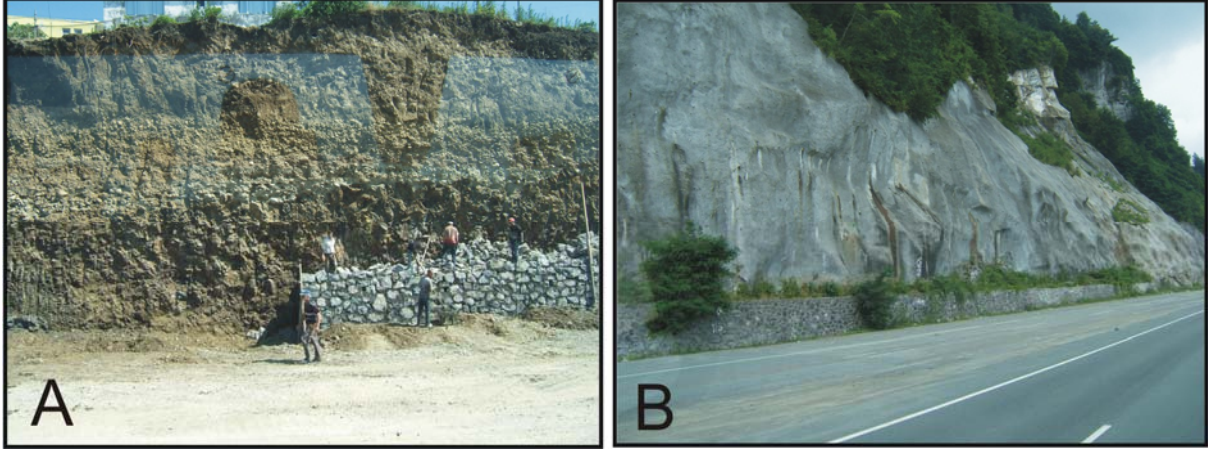
Foto 1a-b: Yol platformu için yapılan yamaç hafriyatları ve yamaç dengesini koruma çalışmaları.

➤ Özellikle, dolgu ile oluşturulan yol platformunun kullanımındaki devamlılığı kesintiye uğratacak, dolguda çökme, oturma ve kaymalara neden olacak en önemli etken, yolun yamaç tarafından gelecek serbest halde yada devresel, çizgisel yada seyelan şeklindeki akışa sahip yüzeysel sulardır. Bu sular yamaçta akarak, eğim kırığından itibaren doğrudan dolguya sızacaklar ve zamanla, yol dolgusu içinde kendine önce kılcal kanallar, daha sonra da daha geniş kanallar açarak akış göstereceklerdir. Bu şekilde hem dolgunun taşıma gücünü zayıflatacak, hem de akışı sırasında dolgu içindeki ince taneli malzemeyi de taşıyarak, önce dolgu içinde boşluklar oluşmasına, sonra da dolgunun çökmesine, yol platformunun kısa sürede tamirat- bakıma ihtiyaç göstermesine ve bu durumun giderek artan bir trende sahip olmasına yol açacaktır (Foto 1-B, 7). Sahil yolu inşaatında bu çok önemli tehlikenin göz ardı edildiği dikkati çekmektedir.

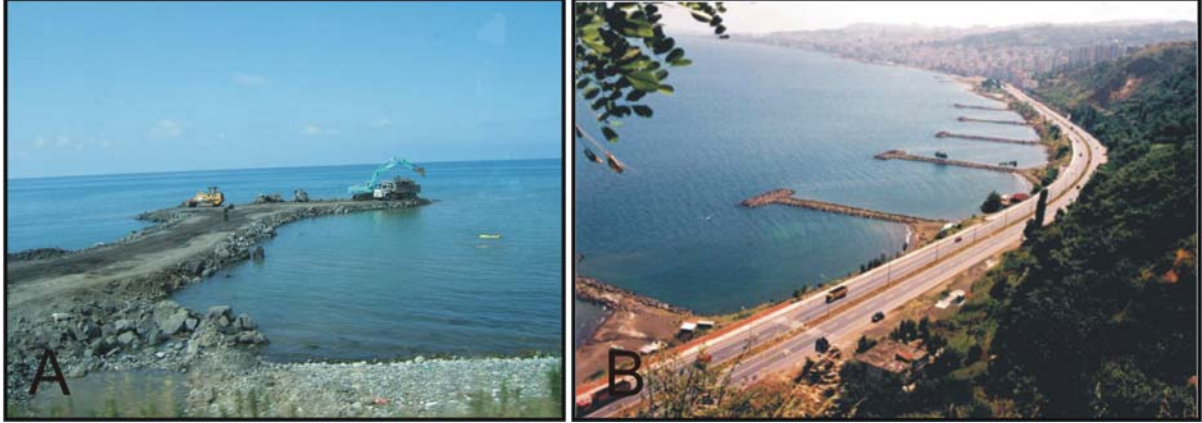
Foto 2 a-b: Denizel kıyıda yapılan dolgular ile yol platformu için yer kazanılması ve dolguyu koruma çalışmaları.

➤ Dolgu ile oluşturulan yol platformunu dalga ve akıntıların olumsuz etkilerinden koruma amaçlı olarak yapılan “T” şeklindeki mahmuzları, doğanın kendi dinamikleri ve yöntemleri ile orta ve uzun vadede yeni bir kıyı oluşturmasına imkan vermesi bakımından, projenin makul uygulamalarından biri olarak kabul etmek mümkündür. Böylece, dalga ve akıntıların etkinlikleri oluşacak bu yeni kıyıda karşılanacak ve yol platformu bunlardan etkilenmeyecektir (Foto 2).

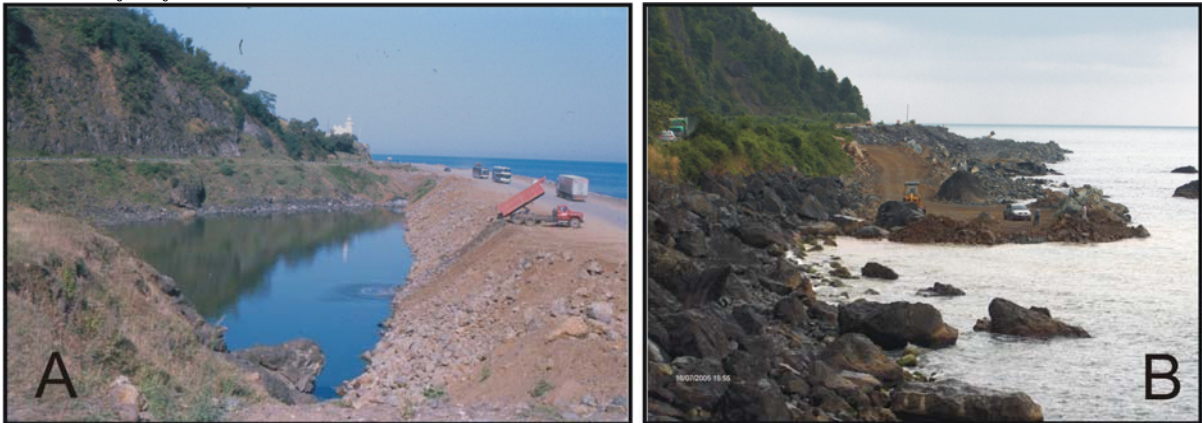
Foto 3 a-b: Denizel kıyıda yapılan dolgular ile yol platformu için yer kazanılması.

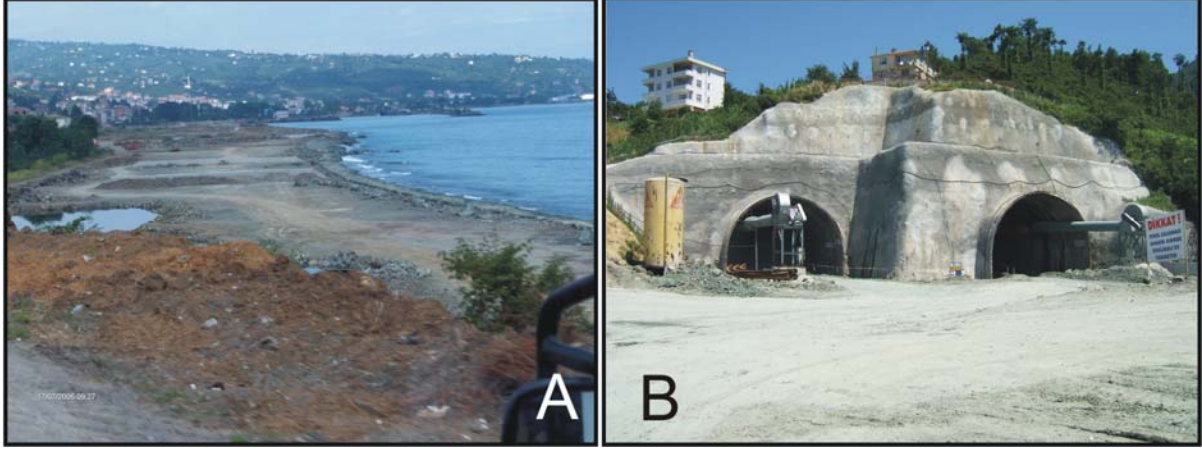
Foto 4 a-b: A-Denizel kıyıda yapılan dolgular ile yol platformu için kazanılan alan ve değiştirilen kıyı çizgisi. B- Etki alanı için inşaatı sırasında ve sonrası için ciddi problemlere neden olan tünel inşaatları.

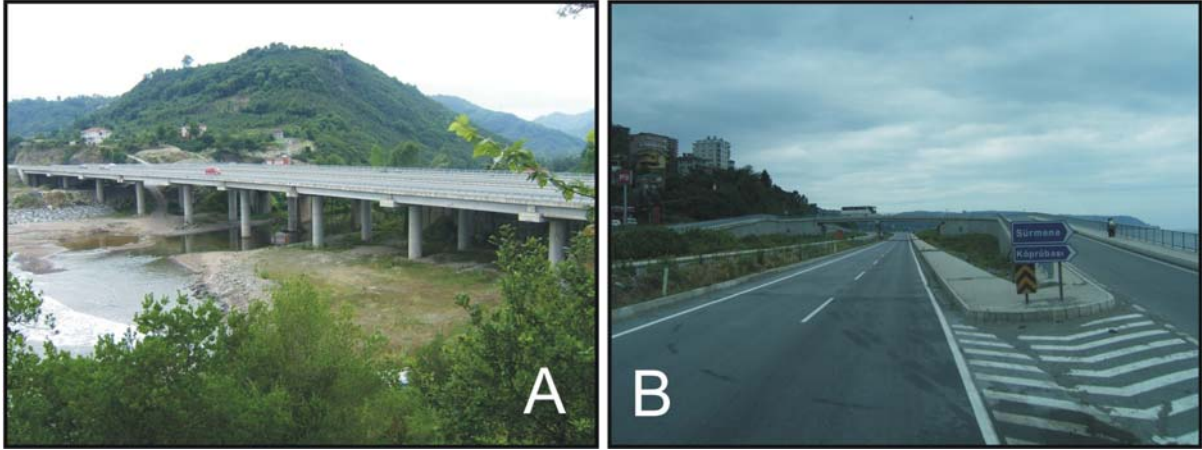
Foto 5 a-b: Sahil yolu projesi içindeki köprü, üst geçit vb. büyük sanat yapılarından bazıları.

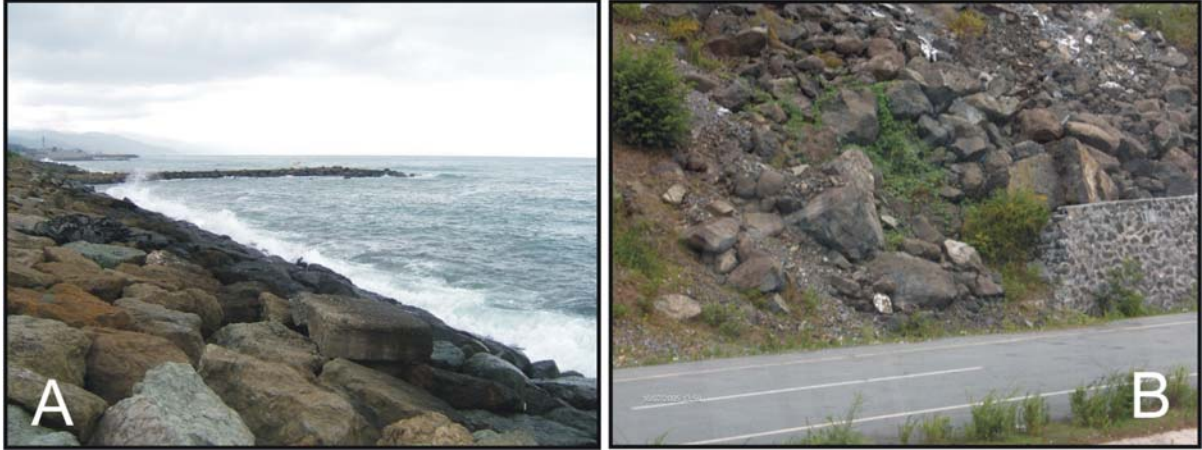
➤ Projede, kazı ve dolgu ile oluşturulan yol platformu için hemen hemen tek risk; dalga ve akıntıların bozucu, tahrip edici etkisi olduğu düşünülmüş ve ona karşı tedbirler alınmıştır. Bu çok önemli bir yanılığdır (Foto 6-A).

➤ Kayaç türünün katılaşım kayaçları olması, yıl boyunca bol yağış alması, nisbi nem oranının çok yüksek olması, uygun eğim, bakı ve sıcaklık şartları altında yamaçlarda günlenme, ama özellikle de kimyasal ayrışma ile oluşan şiddetli alterasyon, yamaç problemlerinin, bilhassa başta heyelanlar olmak üzere, diğer kütle hareketleri türlerinin gerçekleşmesi için temel sebeptir(Foto 6-B).

Foto 6: A-Yol platformunu koruma amaçlı kaya tahkimatlar ve “T” mahmuzlar. B- Yoğun çatlakların günlenme ile tetiklendiği yamaç problemleri.

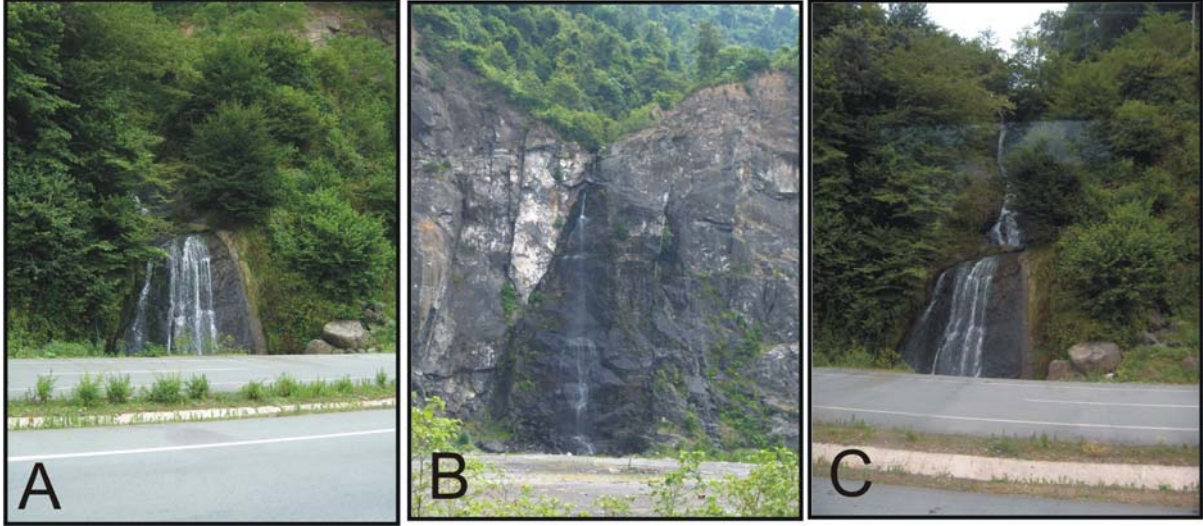
Foto 7 a-b-c: Yöre, sahip olduğu fiziki coğrafya özellikleri sebebi ile yüzeysel sular bakımından önemli bir potansiyele sahip olup, yılın her mevsiminde akış gösterirler.

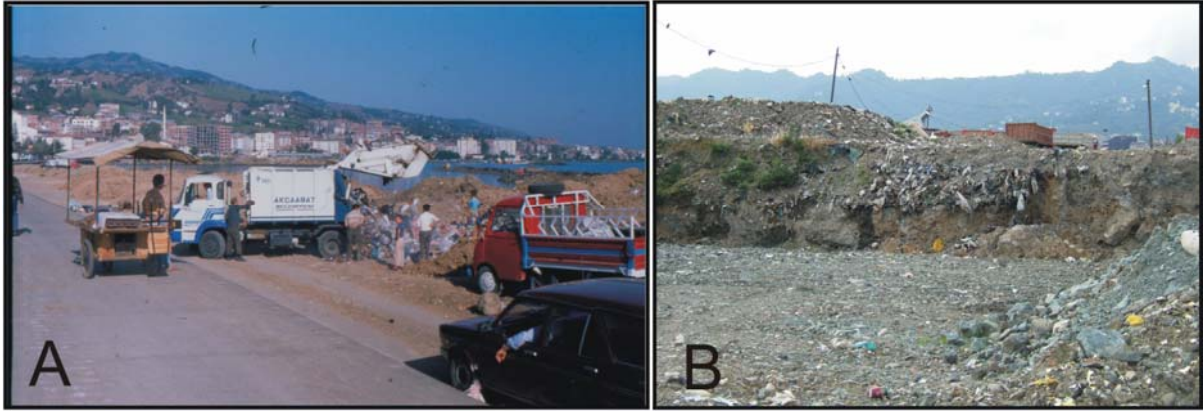
➤ Yol platformunun oluşturulması için yapılan dolgu çalışmalarında bilinçli olarak katı atık (çöp) kullanılmıştır (Foto 8). Çöpün sıkışma katsayısının 1/7 olduğu düşünülürse, çok kısa zaman içinde, çöpün sıkışmasından kaynaklanan, yol platformunda çökme ve oturmaların olması kaçınılmaz olacaktır.

Foto 8 a-b: Yol dolgusunda önemli oranda katı atık (çöp) kullanılmıştır. Bu uygulama, yerel yönetimlerin bilerek yaptıkları bir tercih olması da dikkat çekicidir (A-Akçaabat sahili, B-Rize şehir merkezi kıyıları).
