İstanbul'un Trakya Hinterlandı'nda Bir Bizans Dönemi Yapısı: Haramidere Sarnıcı

A Byzantine Structure from the Thracian Hinterland of Istanbul: Haramidere Cistern

Mustafa Çağhan KESKİN,¹ Kerim ALTUĞ²

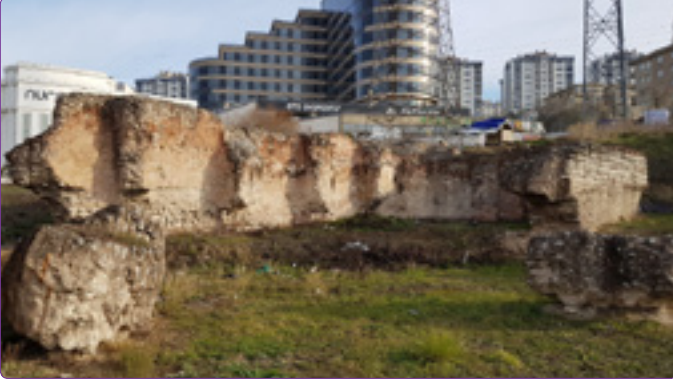
Şekil 5. İç mekân (Altuğ, 2020).

Yapının temelinin, alan tesviye edilmeksizin, topografyaya sadık kalınarak, toprak içine kazılan 22 x 10 metre ölçülerindeki çukurun tümüyle moloz ve harçla doldurularak oluşturulduğu anlaşılmaktadır. 85 cm ile 90 cm kalınlığındaki duvarların, kuzeydoğu-güneybatı doğrultusunda azalan arazi eğimine uyum gözetilerek toprak seviyesinin üst sınırına kadar yükseltildiği ve beş sıra taş, beş sıra tuğla duvar örgü tekniğinde oluşturulduğu anlaşılmaktadır. Yapı içeriden payelerle desteklenmiştir. Duvarların iç yüzeyi ile taban zemininde kalın bir sıva tabakası bulunmaktadır (Şekil 5, 6).

Yapının içerisinde zeminin moloz taşlı temel üzerinde tuğla sıralarıyla oluşturularak harçla sıvandığı görülmektedir. Zemin sıvası duvar yüzeyleri ile birleşerek içbükey bir yüzey oluşturur.

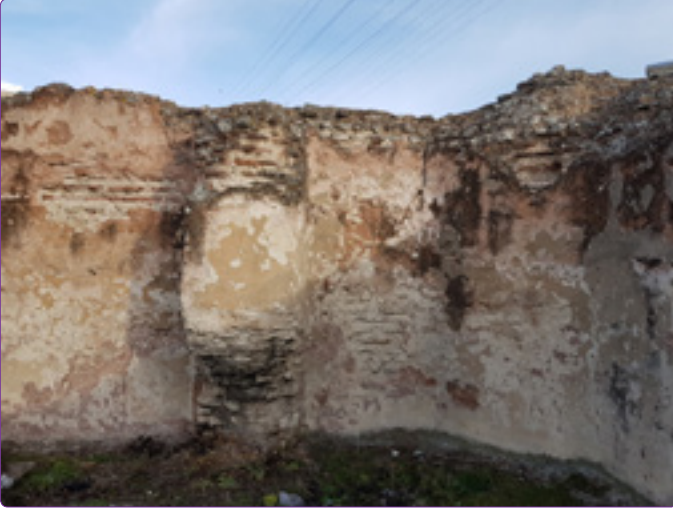
Şekil 6. Duvar örgüsü, sıva ve pahlı yüzeyler (Altuğ, 2020).

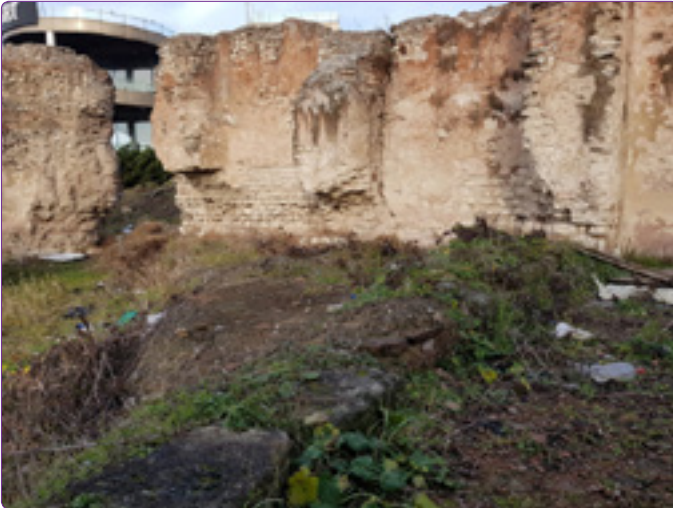
Yapının içerisinde yaklaşık 40 cm yüksekliğinde moloz taş örgü tekniğinde yapılmış kuzey-güney yönlü bir duvar kalıntısı bulunmaktadır. Özgün olmayan ve yapının farklı bir amaçla kullanımı ile ilgili bir geç dönem eki olan bu duvar, iç mekânı ikiye böler (Şekil 7). Duvarların iç yüzeyinde, sıva üzerinde izlenen boya kalıntıları da bu görüşü destekler niteliktedir.

Şekil 7. İç mekânı bölen duvar kalıntısı (Altuğ, 2020).

Tespit edilen duvarın güney ucunda, üzerinde çeşitli profiller görülen iri taş bloklar ortaya çıkartılmıştır. Duvarla bağlantılı olmayan bu blokların pozisyonları, farklı bir alandan buraya getirilerek kullanıldıkları [devşirme malzeme oldukları] izlenimini vermektedir.

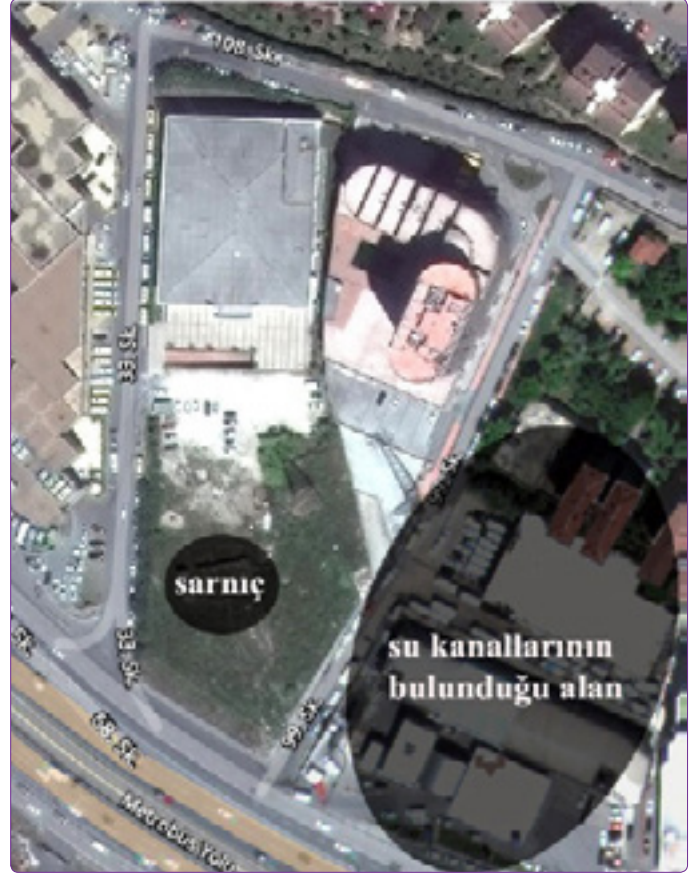
Yapının bulunduğu 1393 numaralı adaya komşu bulunan 1770 numaralı adada su isale hattı bulunmuştur. Çeşitli tarihlerde gerçekleşen incelemeler sırasında, tonozlu kanalların varlığı belgelenmiş, ancak hafriyat ve inşaa çalışmaları önüne geçilememiştir (Şekil 11, 12).⁵

Şekil 11. Sarnıç ile kanalların bulunduğu alanı gösteren hava fotoğrafı (İBB Harita'dan işlenerek).

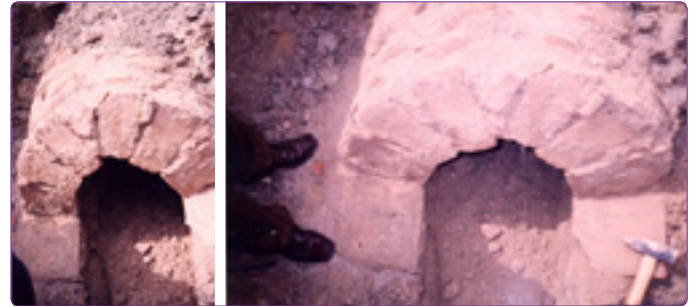
Şekil 12. Su kanallarını gösteren 2004 yılına ait fotoğraflar (Yırtal, 2004).

2004 yılında tamamlanan raporda, söz konusu alanda bir benzin istasyonu ile başka bir yapının inşasının tamamlandığı ve sözü edilen su kanallarının artık görülmediği bildirilmiştir (Anılır, 2004).

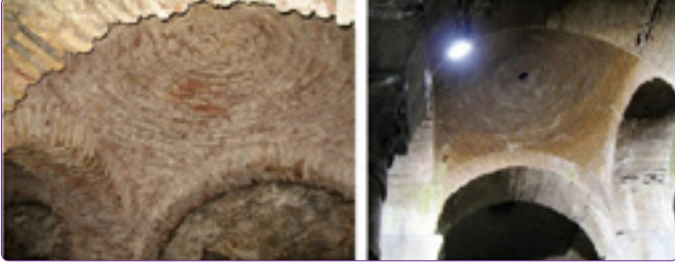
Örtü sistemi günümüze ulaşamamıştır. Kerim Altuğ tarafından yürütülen araştırmanın sonuçlarına göre; İstanbul içindeki Bizans dönemi sarnıçlarından serbest ayaksız 42 sarnıcın tamamı yarım daire beşik tonoz ile örtülüdür. Serbest ayaklı sarnıçların ise 13 adedinin beşik tonoz,⁸ 21 adedinin yelken tonoz,⁹ 28 adedinin çapraz tonoz,¹⁰ 15 adedinin ise basık görümlü, pandantifli yarım küre kesitli kubbe¹¹ ile örtülü olduğu tespit edilmiştir (Altuğ, 2013) (Şekil 15-17).

Şekil 15. İstanbul sarnıçlarından yelken tonoz örnekleri [Şeyh Murat Mescidi yakınındaki sarnıç ve Eşrefiye Sarnıcı] (Altuğ, 2013).

daha uygun bir çözüm sunmaktadır. Nitekim, İstanbul içindeki sarnıçların çoğu da radyal dizilmiş tuğla örgülü yelken ya da çapraz tonozlarla örtülüdür. Yine de Vefa Kilise Camisi batısında yer alan sarnıç ile Anemas Zindanı olarak adlandırılan Blakhernai Sarayı'nın alt yapısında izlenen beşik tonoz tercihi göz ardı edilmemelidir.

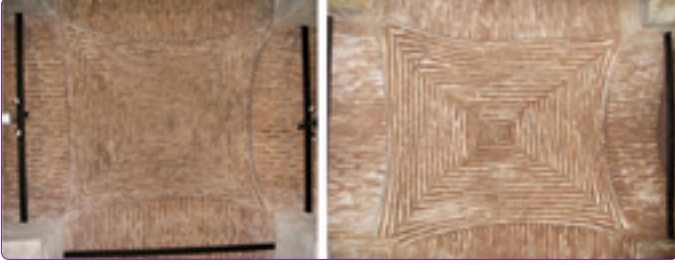
Şekil 16. İstanbul sarnıçlarından çapraz tonoz örnekleri [Sultan Sarnıcı (Bonos Sarnıcı?) ve Yerebatan (Bazilika) Sarnıcı] (Altuğ, 2013).

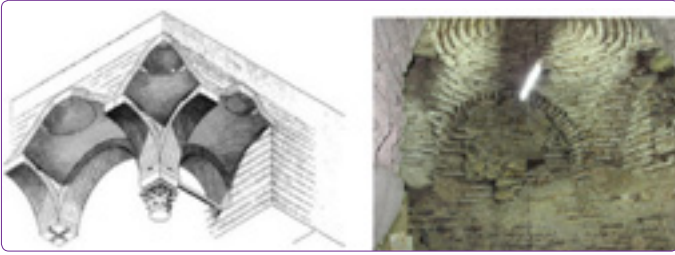
Şekil 17. İstanbul sarnıçlarından kubbe örnekleri [Ahmediye Camii altındaki Sarnıç (Choisy, 1893), İbadethane Sokağı II No'lu Sarnıç] (Altuğ, 2013).

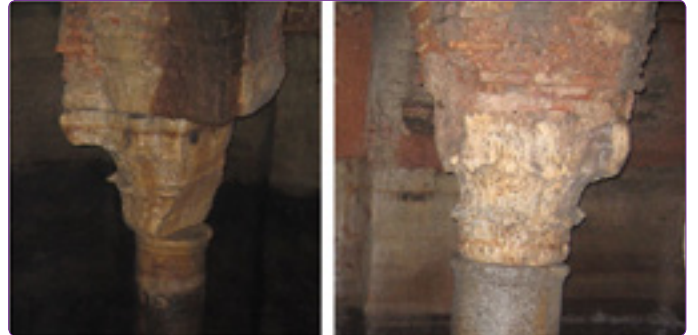
Haramidere Sarnıcı'nın iç payandalardan hareketle beş adet tekil taşıyıcı ile iki sahna ayrıldığı anlaşılmaktadır (Şekil 14). Yapının hemen yakınında bulunan üzeri silme profilli Marmara mermerinden sütun parçası olasılıkla yapının beş tekil taşıyıcısından biridir (Şekil 4). Alanda başka sütun bulunmamasıyla birlikte, İstanbul'daki hemen hemen tüm sarnıçlarda tekil taşıyıcı olarak sütunların tercih edilmiş olması, diğer tekil taşıyıcıların da sütunlar olduğunu, ancak daha sonra muhtemelen başka bir yapıda kullanılmak üzere alandan alındıklarını düşündürmektedir. Sütun başlık ve kaidelerine ilişkin ise herhangi bir veri bulunmamaktadır (Şekil 18).

Şekil 18. Sarnıçlarda sütun ve devşirme başlık örnekleri (Altuğ, 2013).

İstanbul'daki Bizans dönemi sarnıçlarında taşıyıcı strüktürü meydana getiren en önemli öğeler olan tekil taşıyıcılar neredeyse tüm örneklerde yekpare mermer ve granit sütunlardan meydana gelir. Çok az sayıda sarnıçta serbest paye kullanılmıştır. Çoğu devşirme olan sütunlar birbirinden farklı boyutlarda olabildiğinden yüksekliklerinin ayarlanabilmesi için bazen doğrudan döşeme üzerine oturur, bazen ise sütun kaidesi ya da kaide olarak kullanılmış bir sütun başlığı üzerine yerleşir. Sütunun yekpare oluşu, İstanbul'daki tüm sarnıçlar için standart bir uygulamadır (Altuğ, 2012; 2013). Sütunların üzerinde profilli bir silme yer alır, başlıklar ise genellikle başka yapılardan devşirme elemanlardır (Betsch, 1977; Altuğ, 2013).

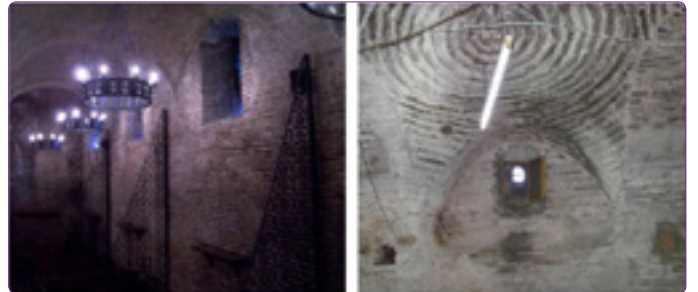
Yapının örtü sisteminin günümüze ulaşmaması nedeniyle, havalandırma menfez ya da pencerelerinin yapıdaki konumu tam olarak netleşmemiştir. Sarnıcın üzerinde ikinci bir yapıya dair iz olmaması, olasılıkla yapının bir kısmının toprak üzerinde bulunuyor olabileceğini, bu durumda havalandırmanın kemerler altında bulunan pencereler aracılığıyla sağlanması gerektiğini düşündürmektedir (Şekil 19).

Şekil 19. Soğukçeşme Sokağı Sarnıcı ile İbadethane Sokağı'nda bulunan sarnıçta havalandırma pencereleri (Altuğ, 2013).

İstanbul'daki Bizans dönemi sarnıçların içinde depolan suyun bozulmaması için, genellikle tonozlar üzerinde menfezler bulunur. Beden duvarı kısmen de olsa toprak üzerinde kalan sarnıçların duvarında kemerlerin altına gelecek şekilde havalandırma pencereleri bırakılmıştır (Altuğ, 2013).

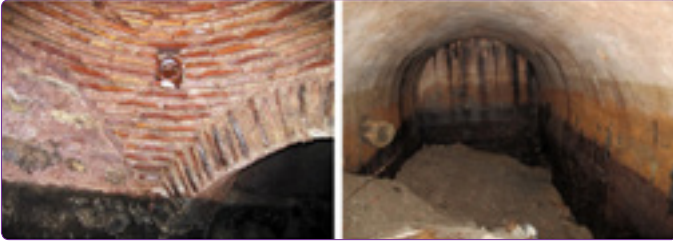
anlaşılamamış, ancak doğu yönünde yer alan parselde bulunan sarnıçla ilişkili olduğu anlaşılan su isale hattının, yapıya doğu duvarından bağlandığı ileri sürülmüştür. Sarnıçlardaki suyun tahliyesi için inşa edilen tahliye kanalları, incelenebilen örneklerde zemin kotunda yer almaktadır. Tahliye kanalı da tıpkı besleme kanalı gibi, yapının mevcut durumu üzerinden hareketle yeri tam olarak belirlenemeyen unsurlardandır (Şekil 20).

Şekil 20. Sarnıç besleme elemanı örnekleri (Altuğ, 2013).

Kapalı sarnıçlarda su kontrolü besleme ve tahliye kanalları aracılığıyla gerçekleşir. Besleme kanalları örtü seviyesinde yer almaktadır. Yapının örtü sistemi günümüze ulaşmadığı için, besleme kanalının nerede olduğu kesin olarak

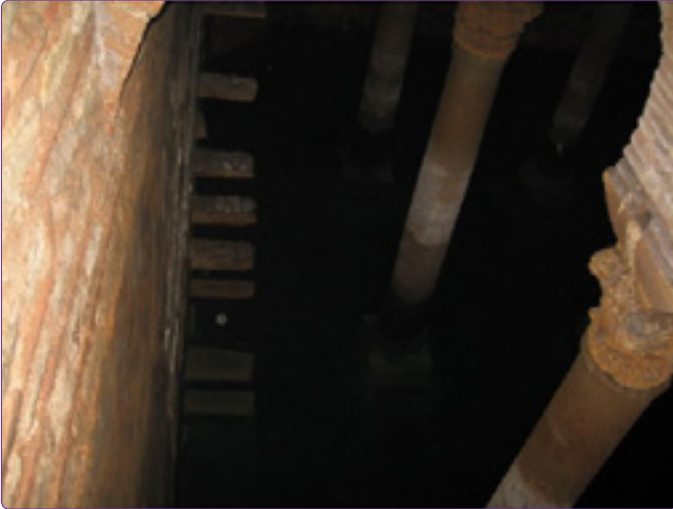
Kapalı sarnıçların bazılarında, su seviyesinin az olduğu durumlarda su seviyesine rahat ulaşım ve ayrıca gerekli durumlarda sarnıç iç temizliğinin ve onarımının yapılabilmesi için yapının içine inen merdivenler bulunmaktadır (Şekil 21). Yapıda, mevcut duvarlarda merdivene ilişkin bir iz rastlanmamıştır. Buna rağmen, günümüze ulaşmamış olan merdivenin güney duvarı ya da güney ve batı duvarlarına bitişik olabileceği öngörülebilir.

Şekil 21. Sarnıç içine inen merdiven örnekleri (Altuğ, 2013).

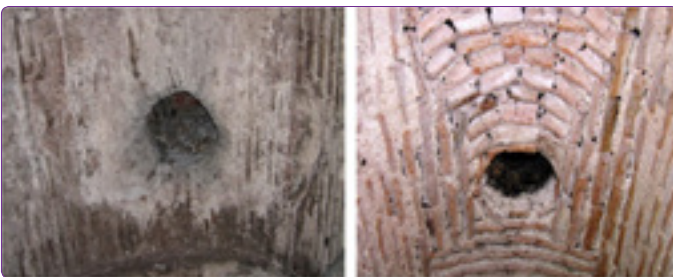
Şekil 22. Örtü sistemi üzerinde su çekme menfezi örnekleri (Altuğ, 2013).

Bizans döneminde sarnıçlarda depolanan suyun kullanılması için, kanallar aracılığıyla iletimin yanı sıra tonozlar üzerinde kuyu/menfez delikleri açıldığı bilinmektedir (Şekil 22). Örtü sisteminin günümüze ulaşmamış olması, sarnıçtaki suyun teminine ilişkin çıkarım yapılabilmesini engellemektedir.
