Conservation Problems of Traditional Architectural Heritage in Terms of Life of a Mansion; Remzi Bey Mansion in Bursa-Orhaneli

Remzi Bey Mansion is one of the most remarkable buildings of Orhaneli which can provides estimation about original texture of the town. The mansion is a four-iwaned building with a central hall which was built with local materials and traditional techniques. New houses were constructed with similar identity in the garden and new spaces were added in the need to contemporary lifestyle. The original plan has lost after the division of the property. Maintenance and repair has become an issue. Conservation issues of traditional architectural heritage of Orhaneli are specified in terms of Remzi Bey Mansion in this study.

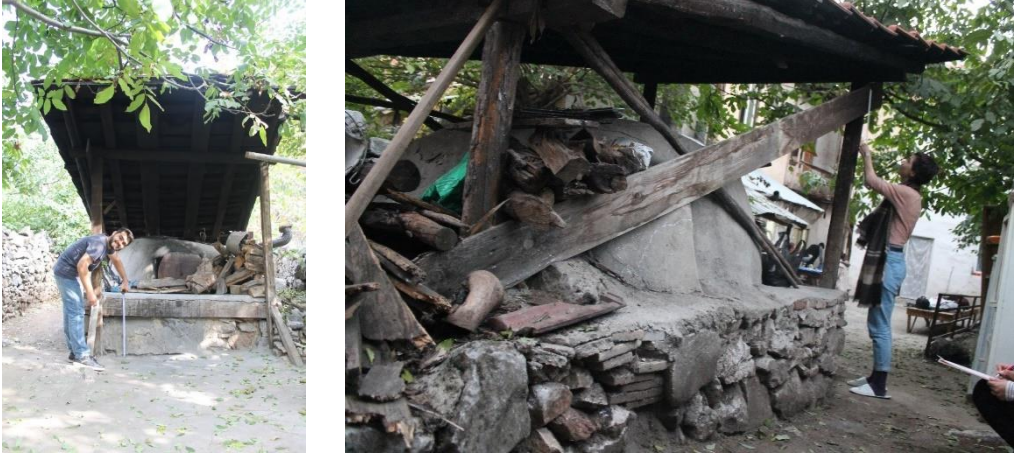
Şekil 11: Yapının bahçesindeki fırın (GTÜ Restorasyon Arşivi, 2016).

Remzi Bey Konağı, biri köşe olmak üzere payandalarla desteklenen üç adet çıkmaya sahiptir. Aslında ana bir sofadan birimlere dağılan dört eyvanlı merkezi sofalı plan şemasına sahip yapı, sofanın ortasına doğu-batı doğrultusunda duvar eklenmesiyle bölünmüştür. Günümüzde güney ve kuzey bölümleri halinde iki ayrı konut birimi olarak kullanılmaktadır (Şekil 8). Güney kısmının zemin katına Karakol Sokağı'ndaki kapının solunda kalan girişten, birinci katına ise bu girişin sağındaki kapıdan dört basamak ile çıkılan sahanlıktan ulaşılmaktadır (Şekil 9). Kuzeydeki bölüme ise cadde üzerindeki bahçe girişinden önce bahçeye ardından yapıya ulaşılacak şekilde girilebilmektedir. Yapının inşa sürecinde ahır zemin katta değil, bahçede ayrı bir yapı olarak çözülmüştür. Bu, ekonomik durumun iyi olmasının da bir göstergesidir. Aynı durum, mülkiyet sebebi ile ortasından bir duvar ile bölünmüş Efeler Evi için de geçerlidir (Şekil 10). Böylece tamamen konut işlevini yüklenen yapı, yalnızca subasman seviyesine kadar yerel kireçtaşı ile inşa edilmiştir. Üst yapı ahşap iskelet sistem arası kerpiç dolgu şeklinde tamamlanmış ve cephelerde kerpiç sıva kullanılmıştır. Dört yöne eğimli kırma çatısı alaturka kiremit kaplıdır. Yapının bahçesinde yer alan kâgir fırın da günümüzde hala aktif bir kullanıma sahiptir (Şekil 11).

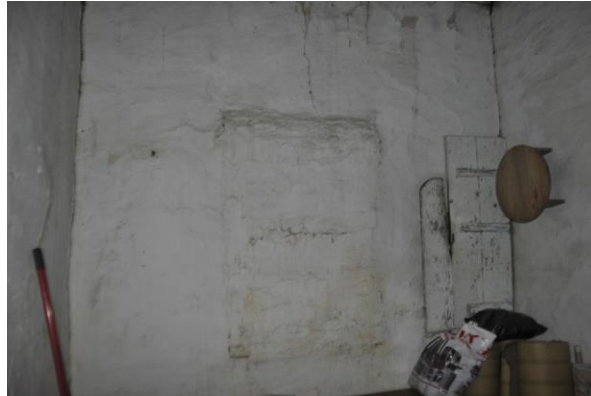
Şekil 20: Yapının kapatılmış pencerelerinden birinin izi (GTÜ Restorasyon Arşivi, 2016).

Kullanıcı ile yapılan görüşmeler (KK1) ve tespit edilen izler (Şekil 16, Şekil 20) sayesinde özgün yapının her iki katta da dört eyvanlı merkezi sofalı plan şemasına sahip olduğu anlaşılmıştır (Şekil 19) (GTÜ, 2016-2017). Özgün plan şemasında odalar; merkezi sofa etrafına, aralarında eyvanlar bırakılarak köşelere yerleşmekte; cadde ile sokağa bakan üç köşe oda çıkma yapmakta ve zemin kattaki mutfak dışındaki ıslak hacimler özgün şemada yer almamaktadır (Şekil 8, Şekil 19, Şekil 21, Şekil 22 - J).

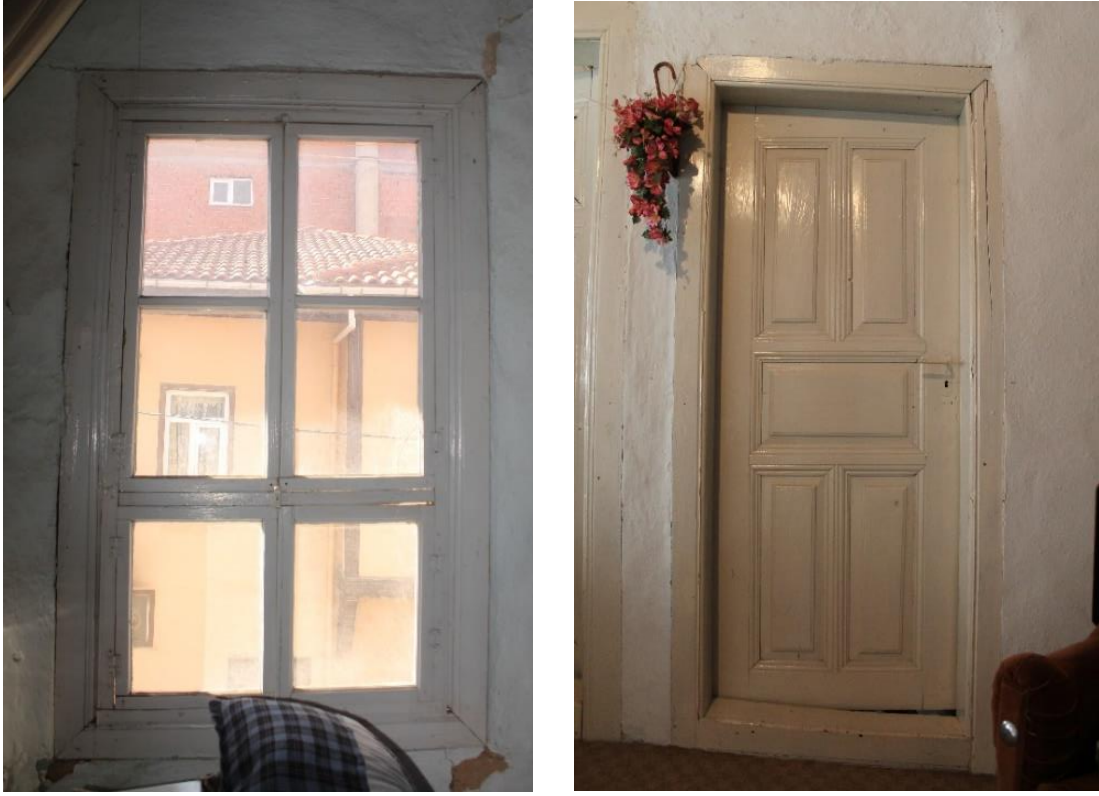
Özgün kapı ile pencere doğrama ve kanatları ahşaptır. Pencere kanatları zaman içinde kısmen değiştirilmiş ve yer yer pvc doğramalar yerleştirilmiş olsa da, yapının özgün dış pencere doğramaları yerlerinde korunmuş haldedir (Şekil 21, Şekil 24). Yapıya erişimi sağlayan özgün dış kapıların ise, yerleşim genelindeki analogiler, kullanıcı ile görüşmeler ve şema incelemeleri sonucu konumları belirlenebilmiştir (Şekil 25).

Şekil 24: Remzi Bey Konağı'nın özgün iç kapı ve pencere doğrama örnekleri (GTÜ Restorasyon Arşivi, 2016).

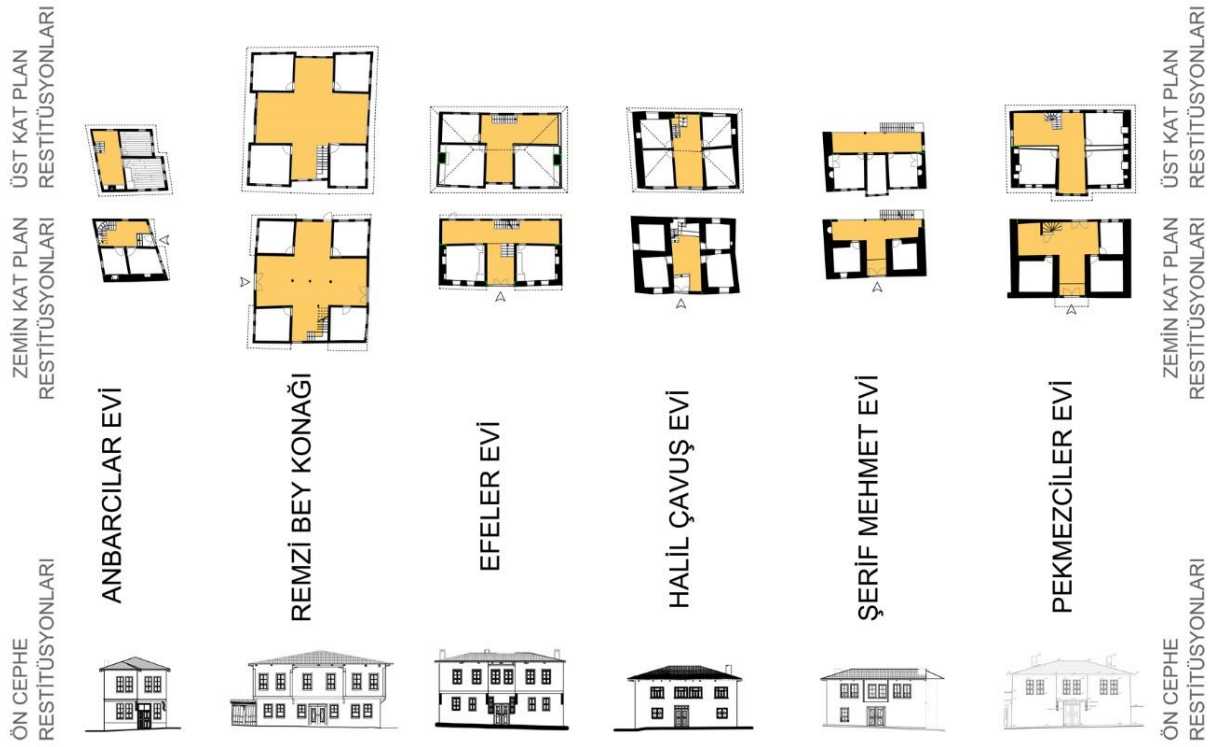
Yapıdaki izlerin yanı sıra Orhaneli'deki geleneksel yapılar ile karşılaştırmalı çalışma yapıldığında da bahsedilen şekilde bir cephe ve plan düzenine ulaşılmaktadır (Şekil 25). GTÜ Mimarlık Fakültesi tarafından Remzi Bey Konağı ile benzer bir yöntem izlenerek belgelenen konutlardan analogik veriler elde edilebilmektedir. Yerleşimde yer alan ve söz konusu yapıdan daha eski tarihli Pekmezciler Evi (Güneş, 2018), avlusunda çeşitli dönemlere ait müstemilatları ve cadde üzerindeki ana konut yapısı ile şema ve cephe düzeni açısından benzerlikler göstermektedir. Remzi Bey Konağı'ndan daha küçük boyutlu bir yapı olduğundan dolayı yerleşim genelinde sık rastlanan plan tiplerinden olan birinci katta bir eyvanlı iç sofalı veya "L" sofalı olarak adlandırılabilir plan düzenindedir (Eldem, 1954: s.114-126) (Şekil 26, Şekil 27). Çıkmalı ve simetrik bir cephe düzenine sahiptir. İnşasından günümüze değişimler geçirmesine rağmen, yapılan müdahaleler konut üzerinde okunabilmektedir (Güneş, 2018).

Şekil 25: Orhaneli geleneksel yapıları plan ve cephe restitüsyon örnekleri (GTÜ Restorasyon Arşivi, 2016-2018).

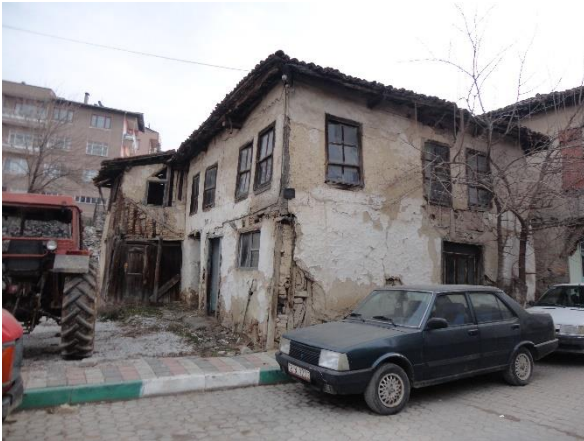
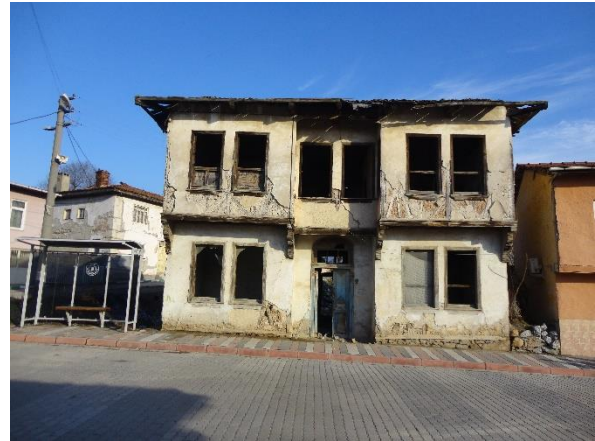
Tarihi dokularda bozulmalara neden olan en yaygın sorunlar insan kaynaklıdır. Bu bozulmalar tahribat, yıkım ve terke bağlı olarak doğa koşullarının meydana getirdiği yıpranma ile tekil ölçekten başlayarak tüm dokuyu zedelemektedir (Şekil 30). Orhaneli ilçe merkezi ölçeğinde geleneksel parsel-sokak ilişkisi günümüze korunmuş olarak ulaşıya da gabari anlamında değişmiştir. Bu değişimin nedeni; yapılarını kaybeden, kaybetmek üzere olan veya evlerini yenilemek isteyen ailelerin geniş bahçeler içindeki mütevazı konutlarını günümüz betonarme apartmanlarına dönüştürmesidir. Geleneksel konutlar hem mekansal hem de konfor açısından yetersiz kaldığı için bu yönetime başvurulmaktadır (Şekil 31).

Şekil 30: Terk nedeniyle tahrip olan tescilli yapı örnekleri (Güneş Kaya Arşivi, 2017).

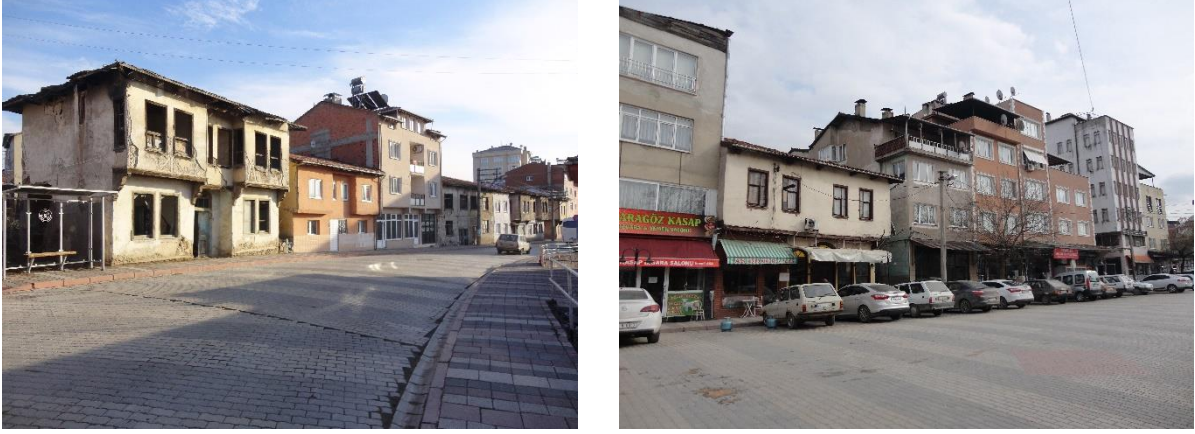
Şekil 31: Geleneksel dokuda gabari artışı örnekleri (Güneş Kaya Arşivi, 2017).

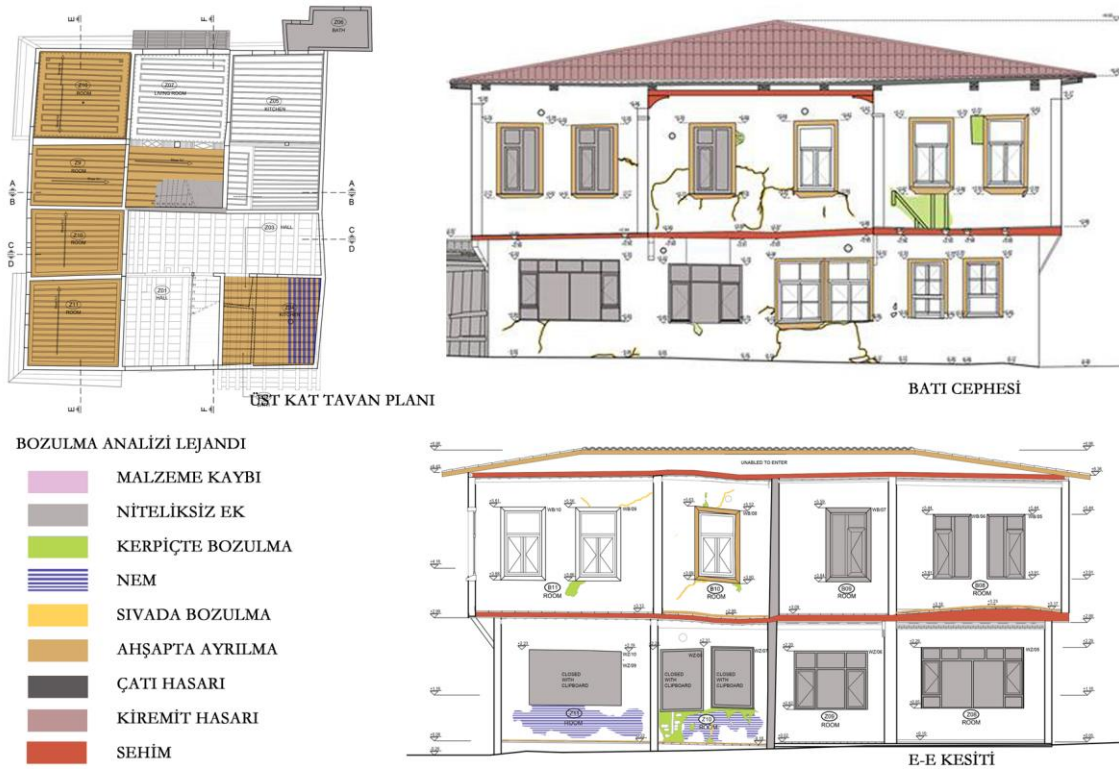
Yapının zemininde görülmeyen ancak çatısında büyük bir soruna dönüşmek üzere olan su kaynaklı bozulmalar gündemdedir (Şekil 32). Çatının uygun şekilde aktarılabilmesi, oluşan rutubet nedeniyle özellikle birinci kattaki bezemeli ahşap tavana sahip odalar için tehlike arz etmektedir. Günümüzde düzensiz aralıklarla basit onarım yapılarak yapı yaşatılmaya çalışılmaktadır.

Şekil 32: Remzi Bey Konağı'nın bozulma analizi örnekleri (GTÜ Restorasyon Arşivi, 2017).

gerekli müdahale ve onarımların yapılmasını zorlaştırmaktadır. Çatıdaki su sorununun doğru şekilde çözülebilmesi, cephenin özgüne uygun düzenlenmesi gibi iyileştirmelerin yapılabilmesi için, tescilli Remzi Bey Konağı'nın projelerinin hazırlanması, Bursa Kültür Varlıklarını Koruma Bölge Kurulu'nda onaylanması ve projeye uygun müdahalesi gerekmektedir. Özgün kullanıcılarını kaybetmemiş olması ise, Remzi Bey Konağı'nın yaşamını hem fiziki varlığı ile hem de kimliğini kaybetmeden sürdürmesinin en önemli nedenidir.
