III. ULUSAL
JEOMORFOLOJİ
SEMPOZYUMU

AMİK OVASI TAŞKINLARI

AMİK PLAIN FLOODS

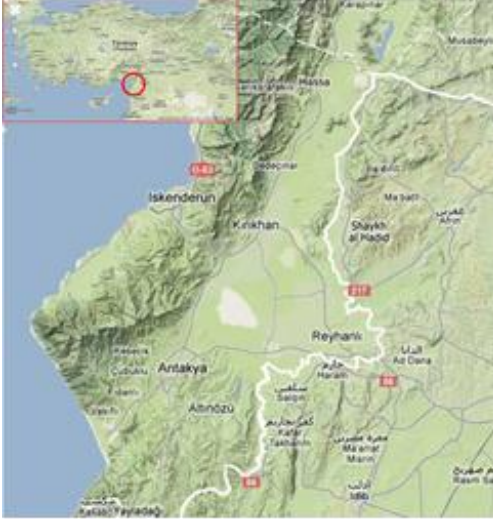
Şekil 1. Amik depresyonu lokasyon ve topografik özellikleri.

Tektonik depresyon içinde gelişen Amik Ovası (Şekil 1, 2), ova tabanı deniz seviyesinden 80-85m yükseltilerde olup, doğal akım yönleri; genel olarak kuzeykuzeydoğudan güneygüneybatıya doğru, ovanın doğusunda, batısında ve kuzeyinde ova içine, güneyde ise Akdeniz'e doğrudur. 1955 yılına kadar ovanın en alçak seviyelerini işgal eden Amik Gölü ve onun taşkın seviyeleri ve ovanın kuzeyi ile doğusunda geniş alanlar kaplayan Sarısu Gölü (Bataklığı) ve Kara Gölü (Bataklığı) ve diğer irili ufaklı sulak alanlar yer almaktaydı (Şekil 1, 2, 3).

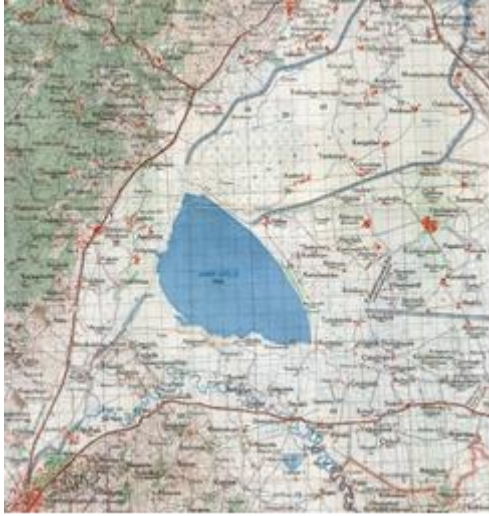
Şekil 3. 1968 yılı öncesi Amik Ovası, Amik Gölü ve bölgedeki drenaj sistemi.

Ovadaki sulak alanların kurutulma çalışmaları genel anlamda iki aşamalı olarak gerçekleştirilmiştir. 1955-58 yılları periyodunda, ovada geniş alanlar kaplayan Sarısu Gölü (Bataklığı) ve Kara Gölü (Bataklığı) ve diğer irili ufaklı sulak alanların sularını 3 ana kanal vasıtasıyla Amik gölünde toplama ve kazanılan alanı sulu tarıma açma hedefli olmuştur. İkinci aşama olarak kabul edilen 1968-

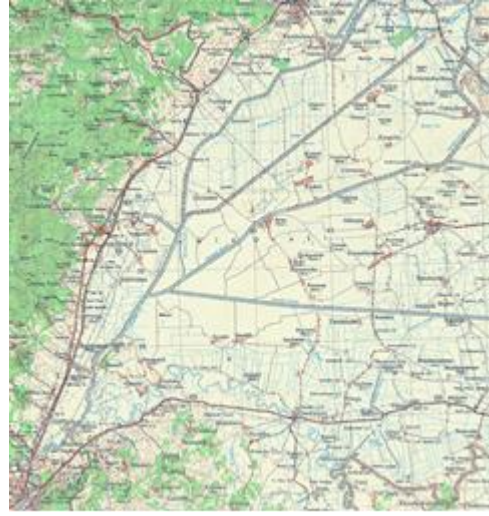
Şekil 4. 1975 yılı sonrası Amik Ovası ve bölgedeki drenaj sistemi.

Böylece “Amik Gölü ve çevresindeki sulak alanların kurutulması“ çalışmaları kabaca 20 yıllık bir çalışma ile tamamlanmıştır. İki aşamalı olarak açılan kurutma kanalları; ovanın alçak kesimlerinde toplanan yüzeysel suların, genel eğim koşullarına uygun olarak, doğal cazibeyle boşaltılmasını sağlamıştır (Şekil 4 ve 5).

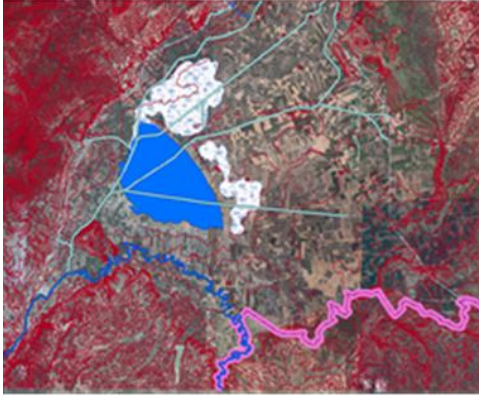
Şekil 5. Amik ovası sulak alanları ve su kanal sistemleri.

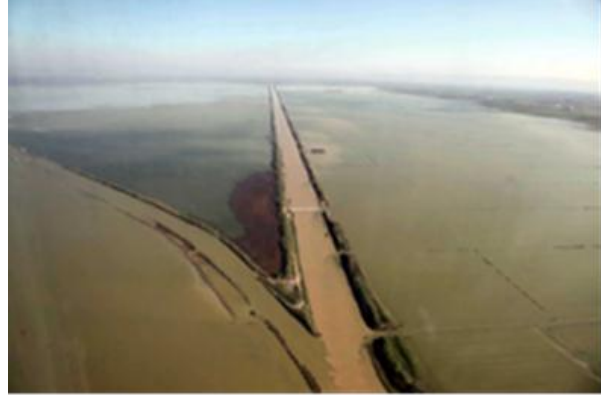
Foto 1. Amik Ovası Ocak-Mart 2012 göllenmesi (Muratpaşa, Afrin kanalı).

Her sıra dışı yağışlar ile Amik havzasına gelen su; eğim koşullarının kontrolünde, doğal akım kanallarını kullanarak Amik depresyonunun alçak kesimlerinde toplanmaktadır. Bu durum son derece doğal bir hidrografik gelişmedir. Ancak drenaj sistemi ve sulak alanlara yapılan müdahaleler ve güncel

arazi kullanım özellikleri; depresyonun tabanında toplanan suyun neden olduğu çok boyutlu zarar ve kayıplar nedeni ile taşkın afetine dönüşmektedir (Foto 1, 2, 3).

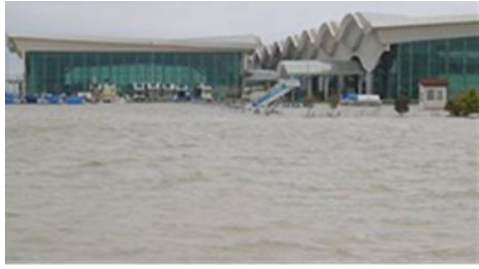
Foto 2. Kurutulmuş Amik Gölü'nün sahası içinde inşa edilen Hatay havalanında yükselen sular, hava trafiğine kapanmasına neden olmuştur (Mart 2012).

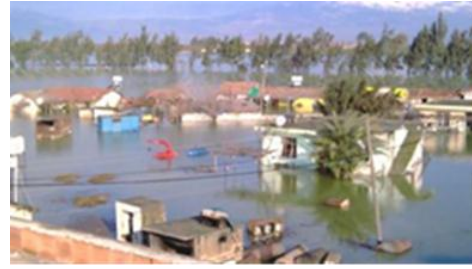
Foto 3. Meydana gelen göllenme sonucu çok sayıda köy de sular altında kalmıştır (Karacannık Köyü) (02 Şubat 2012).
