## Paşabahçe'deki İki Köşk ve Ortak Bir Alınlığın Düşündürdükleri

### Assessments on Two Mansions and One Identic Pediment in Paşabahçe

Z. Sena Güneş Kaya\*

, Cem Balcan\*\*

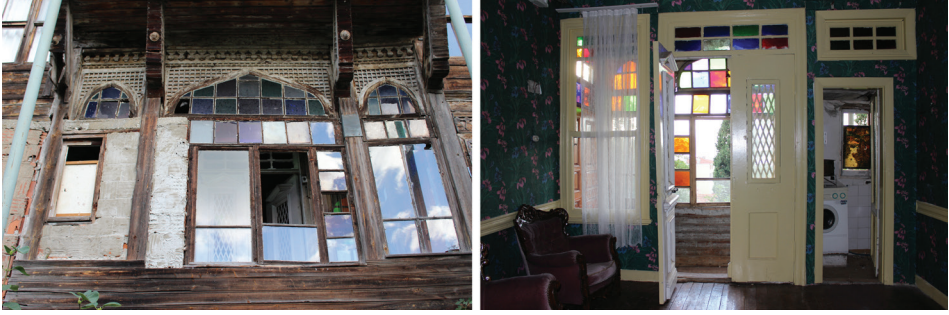
Yaklaşık 11,50 x 10,95 m ölçülerinde dikdörtgen bir plana sahip olan yapıya giriş bir rüzgarlık ile sağlanmaktadır. Rüzgarlığın kapısı güney yönüne yerleştirilmiştir. Batı cephesi ise araları ahşap doğramalar ve renkli camlar ile kapatılmış üç sivri kemere sahiptir (G. 5).

G. 5: Sunazırı Sokağı Köşkü rüzgarlığı (GTÜ Restorasyon A.B.D. Arşivi, 2018).

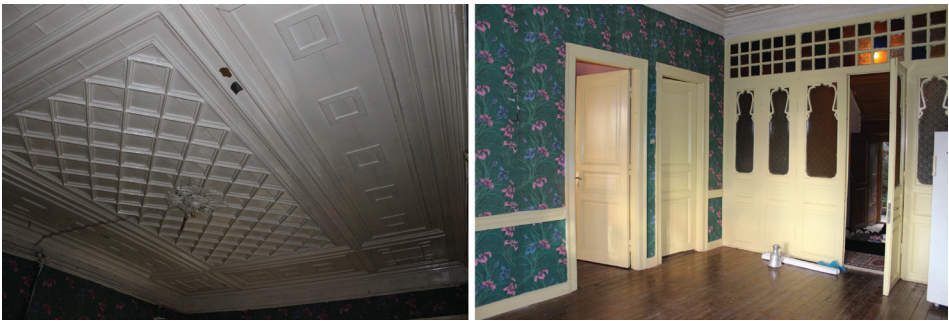
Ana giriş kapısı, doğu-batı doğrultusunda uzanan giriş sofasına açılmaktadır. Zemin katta birimler, sofanın kuzey ve güneyine yerleşerek iç sofalı plan düzeni oluşturmaktadır. İki kanatlı ahşap giriş kapısının yanlarında ahşap doğramalı giyotin pencereler tasarlanmıştır. Sofanın doğusundaki bahçe çıkışı ve mutfak girişini içeren merdiven holünü giriş sofasından bezemeli, üst kısmında renkli cam bölmelere sahip altı kanatlı ahşap bir doğrama ayırmaktadır. Tavan bezemelerine ve diğer nitelikli dönem eklerine bakıldığında (özellikle balkon ve giriş sahanlığı), bu doğramaların da yaklaşık yüzyıl önceki genel müdahaleler çerçevesinde eklendiği fikri güçlenmektedir (G. 6).

G. 6: Sunazırı Sokağı Köşkü Zemin Kat Sofasının Tavanı ve Bölücü Doğramaları (GTÜ Restorasyon A.B.D. Arşivi, 2018).

Yapı genelindeki esaslı müdahalelerin yapının bilinen ikinci sahibi Mahmut Bey tarafından, mülk edinildikten sonraki tadilatları sırasında yapıldığı düşünülmektedir. Giriş sahanlığı erken dönemde, yaklaşık yüzyıl öncesinde nitelikli bir camekan ile kapatılarak rüzgârlığa dönüşmüştür. Ahşap dikmeler sivri kemerlerle birleştirilmiş ve kemer araları renkli camlar ile kapatılmıştır (G. 5). Daha yakın dönemde ise kuzey yönündeki giriş merdiveni kullanım dışı bırakılarak üzerine delikli tuğla ile muhdes bir ıslak hacim oluşturulmuştur. Yapının kullanıcılarının üst katta yaşamasından dolayı günümüzde ana giriş kapısı değil, doğu yönündeki bahçe kapısı yapıya erişim için kullanılmaktadır. Köşkün iki kanatlı ahşap giriş kapısının yanlarında yer alan ahşap doğramalı giyotin pencerelerden kuzey yönündeki pencere ise muhdes banyonun kapısına dönüştürülmüştür (G. 6).

Sunazırı Sokağı Köşkü'nün yaklaşık yüzyıl önce geçirdiği kapsamlı müdahaleler sonucu sofalar doğramalar ile ikiye bölünmüş (G. 6 ve G. 10), balkon sofaya dâhil edilmiş (G. 14), kapalı çıkmaya dönüşen özgün balkonun önüne balkon eklenerek geç dönemde tekrar betonarme ile yenilenmiş ve giriş sahanlığı rüzgârlık hâlini almıştır (G. 5). Şekerpare Sokağı Köşkü'nde de benzer bir süreç sonucu zemin kat ve üst kat sofaları merdiven holünden aynı bezemelere sahip doğramalar ile ayrılmıştır.

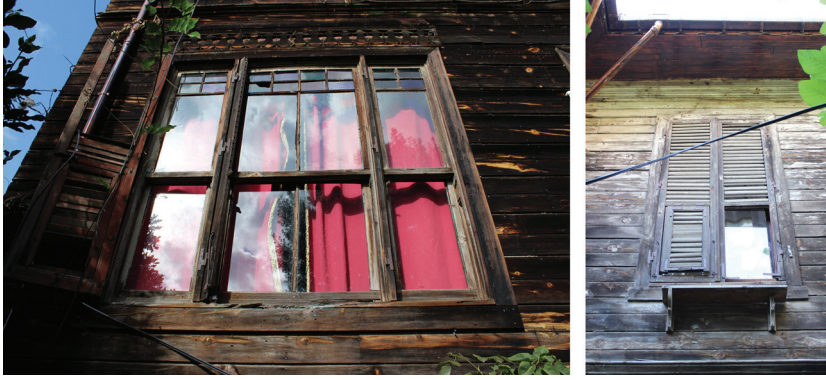
olması daha muhtemeldir. Pencereler ahşap doğramalı ve tek camlı giyotin pencerelerdir ve günümüze pek çoğu kullanılabilir durumda ulaşamamış çift kanatlı ahşap kepenkler ile kapatılmaktadır (G. 7).

G. 7: Sunazırı Sokağı Köşkü Giyotin Pencere ve Ahşap Kepenk Örnekleri  
(GTÜ Restorasyon A.B.D. Arşivi, 2018).

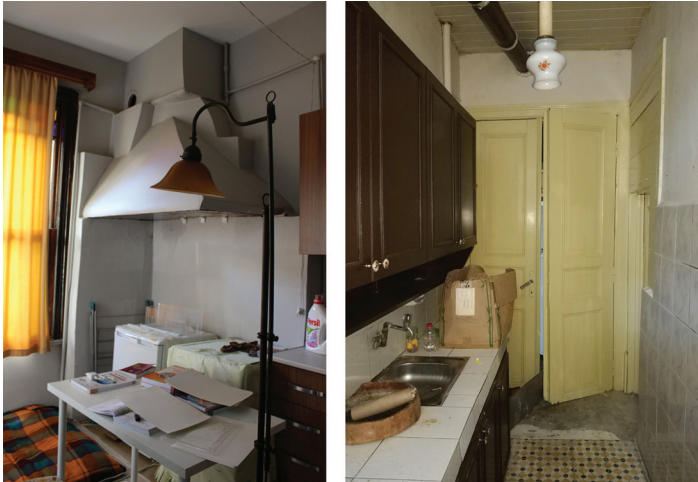
Zemin katın güneydoğu yönündeki iki mahal, mutfak düzenindedir. G11 kodlu güneydoğu köşesindeki mekânın ise yapının özgün durumundaki asıl mutfak işlerinin yürütüldüğü yer olduğu anlaşılmaktadır. Köşede yer alan mekân, iki cephesinde bulunan birer giyotin penceresi sayesinde günışığından daha çok yararlanmaktadır. Sofadan girişi sağlayan kapısından başka, mekânın G10 kodlu ön-mutfağa ve doğrudan bahçeye erişimi sağlayan toplam üç kapısı vardır. Ön-mutfak ile mutfak arasındaki kapının üzerinde iki gömme raf yer almaktadır. Büyük bir ocağın varlığına işaret eden geniş davlumbaz ile yapının su ihtiyacını karşılayan sarnıcın kapağı da bu mekânda yer almaktadır (G. 8).

G. 8: Sunazırı Sokağı Köşkü Mutfak Davlumbazı ve Ön-Mutfak  
(GTÜ Restorasyon A.B.D. Arşivi, 2018).

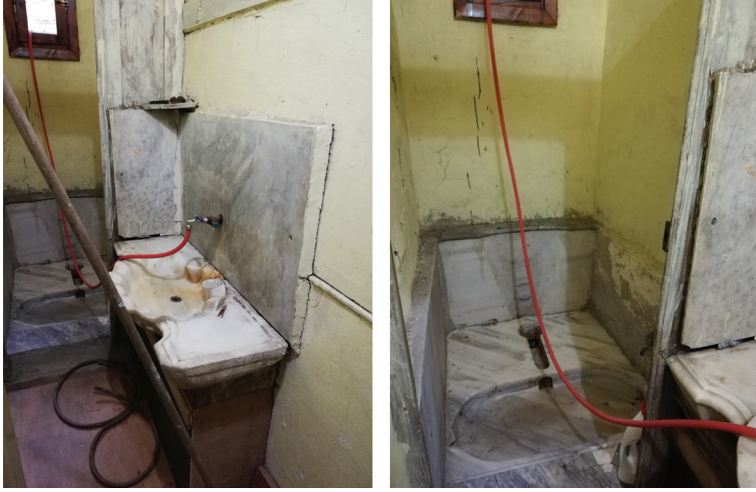
Zemin katta yer alan mutfak dışındaki diğer ıslak hacimlerden olan ve özgün düzenini koruyan helâ oldukça ilgi çekicidir. Mermer helâ taşı ve yekpare mermerden oyulmuş istiridye lavabo korunmuş ve kullanılabilir durumdadır (G. 9).

**G. 9:** Sunazırı Sokağı Köşkü Zemin Kat Özgün Helâ Tefrişleri (GTÜ Restorasyon A.B.D. Arşivi, 2018).

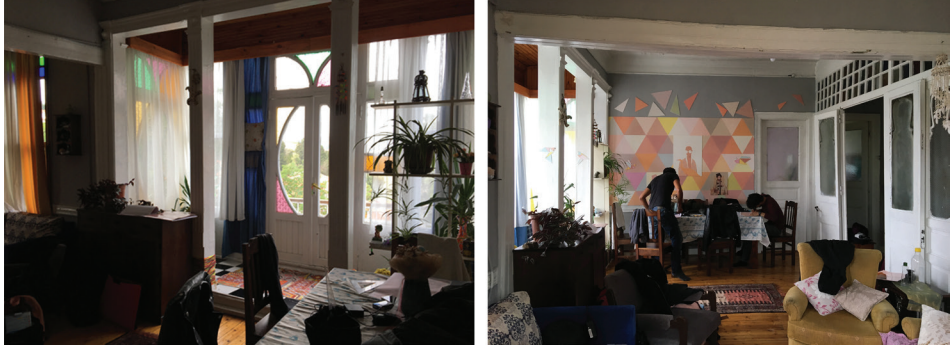
Üst kat birimlerine giriş sofasından merdiven ile çıkılarak erişilmektedir. Üst katta merdiven ve ıslak hacim holü ana sofadan, zemin kattaki ile özdeş özelliklere sahip yine ahşap, altı bölmeli bir camlı doğrama ile ayrılmaktadır. Üst kat sofası, güneybatı köşesi ile birleşerek doğrama ile bölünmüş bir L sofa şeklinde kullanılmaktadır. Böylelikle manzaraya yönelen geniş bir oturma alanı elde edilmiştir (G. 10).

G. 10: Sunazırı Sokağı Köşkü Balkon Doğramaları ve Sofa  
(GTÜ Restorasyon A.B.D. Arşivi, 2018).

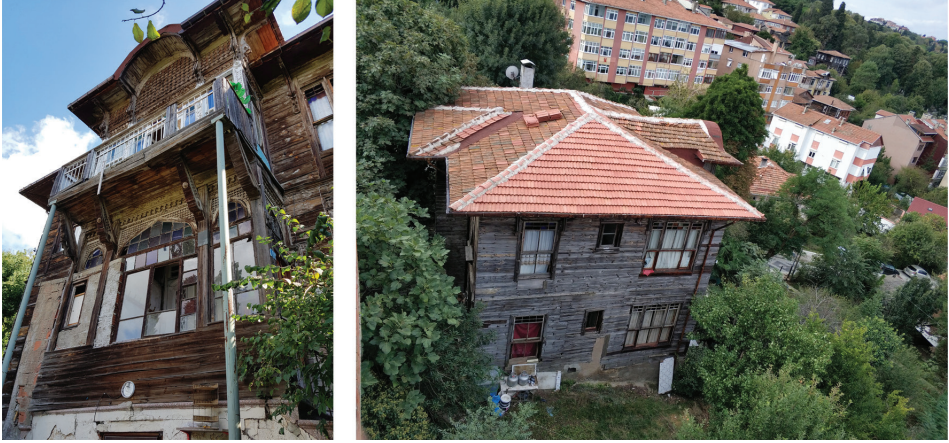
zey ve güney cepheleri ise birbirlerine göre simetriktir (G. 4). Orta akslarında çıkmaya sahip olan batı ve doğu cephelerinden, doğu cephesi diğer cephelere göre daha düzensiz görünmektedir.

G. 11: Sunazırı Sokağı Köşkü Ön ve Yan Cephe Fotoları (GTÜ Restorasyon A.B.D. Arşivi, 2018; Z. S. Güneş Kaya Arşivi, 2018).

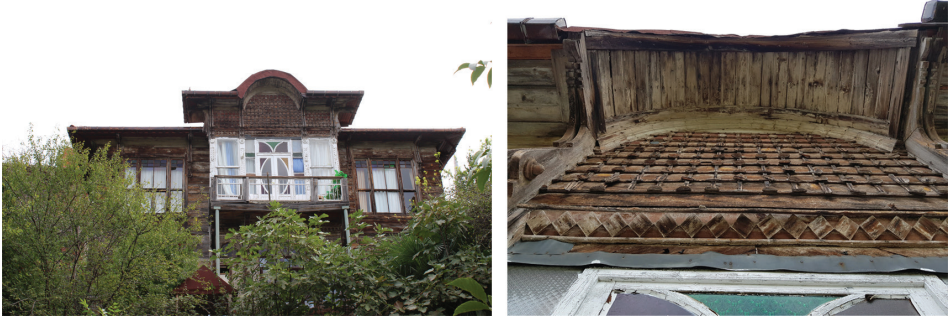
Yapının kiremit kaplı kırma çatısında hem marsilya hem de alaturka kiremitler görülmektedir (G. 4). Köşkün çatı saçaklarını taşıyan ahşap furuşlar tüm yönlerde bezemeli ve çiftlidir. Batı cephesi orta aksının saçağı yapının çatısından ayrı ve yükseltilmiştir. Ortasına geniş, dairesel bir form verilmiştir. Dairesel biçimli Barok alınlıklara daha çok 18. yüzyıldan itibaren Avrupa etkileriyle birlikte sebillerde, oldukça gösterişli ve etkileyici şekillerde rastlanmaktadır. 19. yüzyıl sonundan itibaren ise İstanbul'a özgü olmak üzere, Sunazırı Sokağı Köşkü'nde de görüldüğü gibi evlerde Barok ve Art Nouveau özellikli ahşap konsollar ve üzerlerindeki süslü saçaklar yaygınlaşmıştır<sup>5</sup>. Batı cephesinin alınlığı bezeme açısından da dikkat çekicidir. Yarım daire biçimindeki eklektik<sup>6</sup> alınlık, daireler ve dikdörtgenlerden oluşan geometrik tekrarlar ile bezelidir. Alınlık bezemeleri, küçük ahşap disklerin cepheye çivilenerek tutturulması ile elde edilmiştir (G. 12). Balkon cephesi ahşap dikmelerinin bezemeleri de aynı teknikle, daire değil kare ahşap parçaların diyagonal kullanılması ile oluşturulmuştur.

G. 12: Sunazırı Sokağı Köşkü Dairesel Alınlığı (GTÜ Restorasyon A.B.D. Arşivi, 2018).

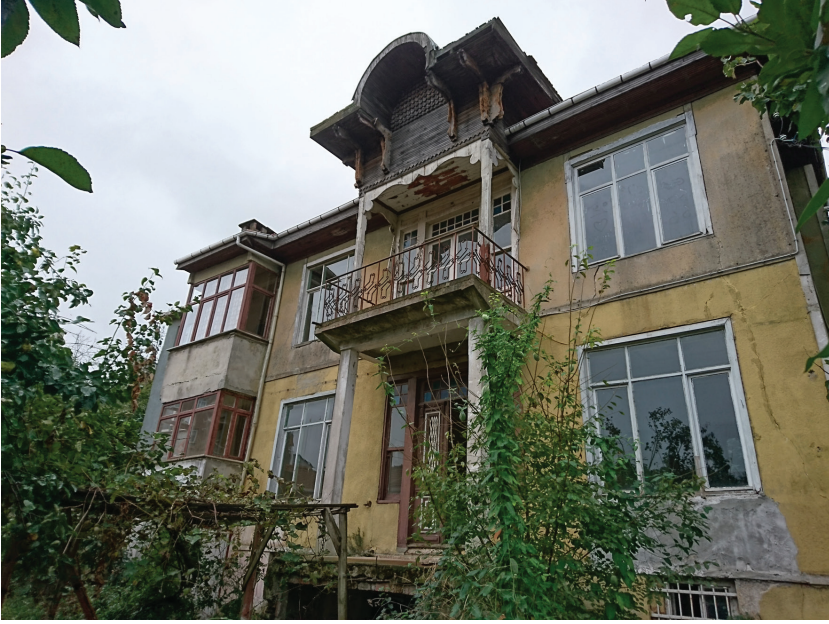
Şekerpare Sokağı Köşkü Paşabahçe Mahallesi'nde, Şekerpare Sokağı ile Alaattin Köşeler Sokağı'nın kesiştiği köşe parselde yer almaktadır. Köşkün içerisinde bulunduğu bahçe 225 ada 24 ve 26 numaralı iki adet parselin birleşmesinden oluşmaktadır. Yokuş olan Şekerpare Sokağı'ndan girilen bir bahçenin güneydoğu köşesine yakın bir yerde, üst kotta konumlanmıştır. Sonraki bir dönemde köşkün doğu cephesine bitişik olarak betonarme bir yapı eklenmiştir.

G. 13: Şekerpare Sokağı Köşkü Genel Görünüşü (C. Balcan Arşivi, 2019).

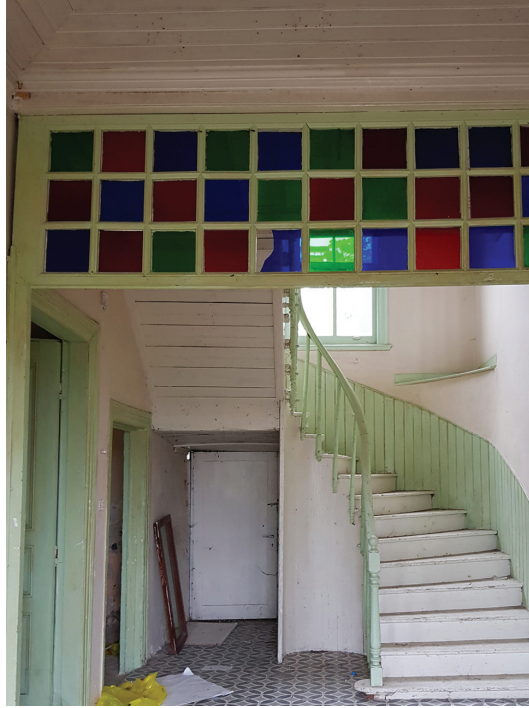
Giriş sofasının güney yönünde merdiven holü yer almaktadır (G. 15). Karo mozaik ile kaplanmış olan merdiven holü giriş sofasından, bir basamaklık bir kot farkı ve ahşap bir doğrama ile ayrılmıştır. Ahşap strüktürlü merdivenin altında yer alan ve kısmen kapatılmış olan bölüme girilememiştir. Ancak burada, bodrum kata inen bir merdiven olduğu düşünülmektedir. Merdiven holünün güney yönünde, arka bahçeye açılan küçük boyutlu bir kapı vardır.

**G. 15:** Şekerpare Sokağı Köşkü Giriş Kat Sofası, Merdiven Holü ve Bölücü Doğraması  
(Z. S. Güneş Kaya Arşivi, 2019).

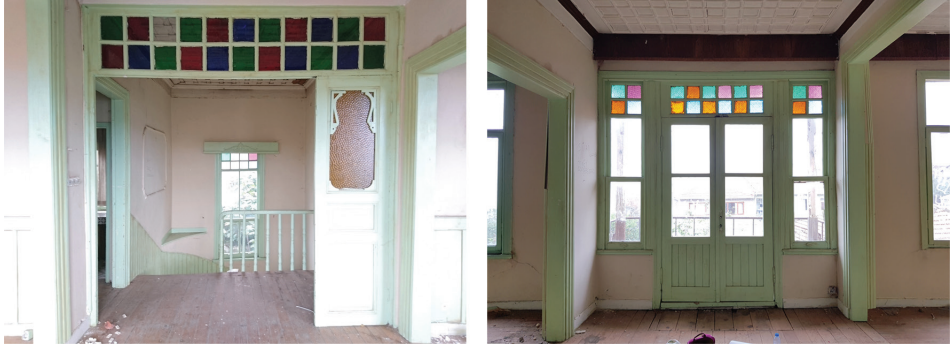
Birinci kat, zemin kat ile aynı biçimde iç sofalı plan şemasına ve 3,15 m kat yüksekliğine sahiptir. Merdiven holü ile sofa birbirlerinden ahşap bir doğrama ile ayrılmıştır (G. 16). Sonradan odalar ile birleştirilip genişletilmiş olan sofanın batı yönünde bir oda (103), doğu yönünde bir mutfak (104) ve ek yapı ile bağlantıyı sağlayan dar bir hol (105) yer almaktadır. Sofanın kuzey yönünde, balkona açılan iki kanatlı camlı bir ahşap kapı yer almaktadır (G. 16). Günümüzde döşemesi betonarme, korkulukları demir olan balkonda, saçacağı ve alınlığı taşıyan özgün iki ahşap dikme bulunmaktadır (G. 17).

G. 16: Şekerpare Sokağı Köşkü Üst Kat Sofası (C. Balcan ve Z. S. Güneş Kaya Arşivleri, 2019).

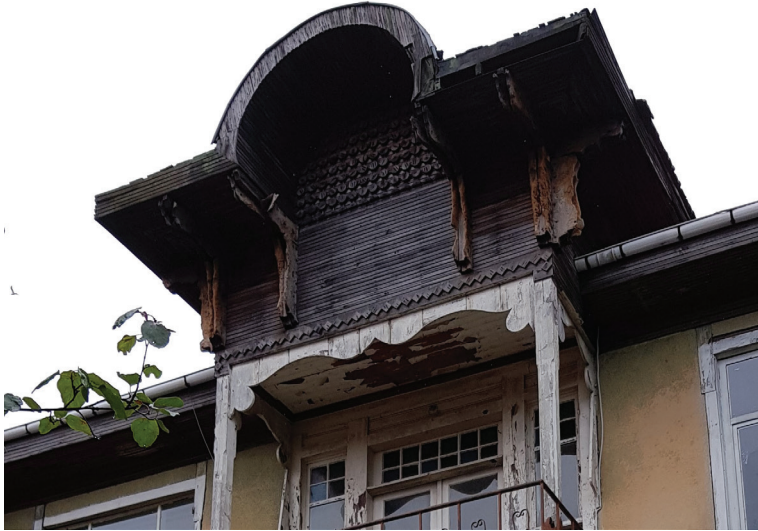
G. 17: Şekerpare Sokağı Köşkü Alınlığı (Z. S. Güneş Kaya Arşivi, 2019).

Günümüzde betonarme olan balkonun sonradan inşa edildiği bellidir. Ancak mevcut balkonun üzerindeki saçak ve alınlığı taşıyan ve özgün olduğu düşünülen ahşap

dikmeler, balkonun köşkün özgün planında da var olduğunu göstermektedir (G.17). Özgün balkonun döşeme ve korkuluklarının da ahşap olduğu düşünülmektedir.

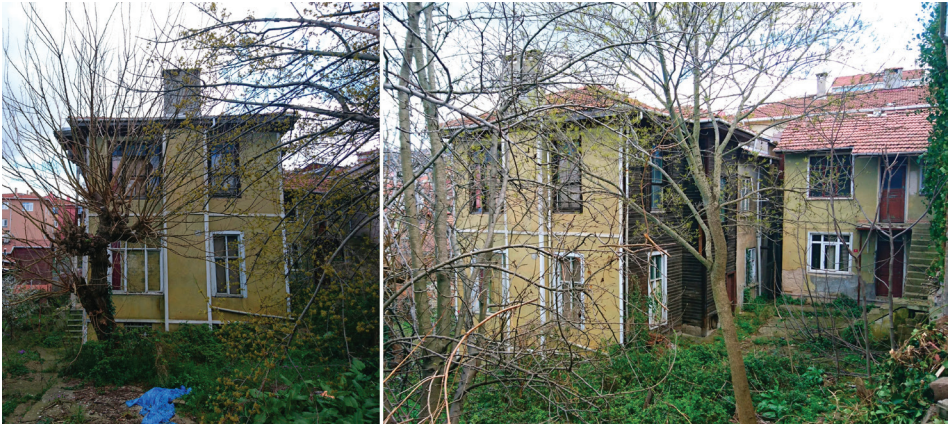
Güney cephesinin ortasında merdiven holü zeminden itibaren dışa doğru çıkma yapmaktadır (G.18). Merdiven çıkıntısının sağ alt köşesinde bahçeye açılan küçük bir ahşap kapı, ortasında merdiven holünü aydınlatan yüksek bir pencere yer almaktadır. Bu pencerenin alt kısmında kare biçimli bir giyotin kanat ve üst kısmında kare biçimli renkli camlar vardır. Cephenin sol tarafında ahşap dar pencereler vardır. Bu pencereler de batı cephesindeki pencereler ile aynı niteliktedir. Köşkün tek özgün ahşap kepenk örneği bu pencerelerden üstte olana aittir. Köşkün özgün durumunda bu kepenklerin tüm cephelerdeki tüm pencerelerde var olduğu düşünülmektedir. Cephenin sağ tarafı, sonradan eklenen mutfak mekânları sebebiyle günümüzde merdiven çıkması ile aynı yüzeydedir. Özgün durumda bu kısmın daha geride olduğu düşünülmektedir. Güney cephesinde merdiven çıkması ve özgün olan sol kısım ahşap kaplı, sonradan eklenen mutfak mekânlarının cepheleri sıvalı ve boyasızdır.

G. 18: Şekerpare Sokağı Köşkü Batı ve Güney Cephesi Fotoğrafları (C. Balcan Arşivi, 2020).

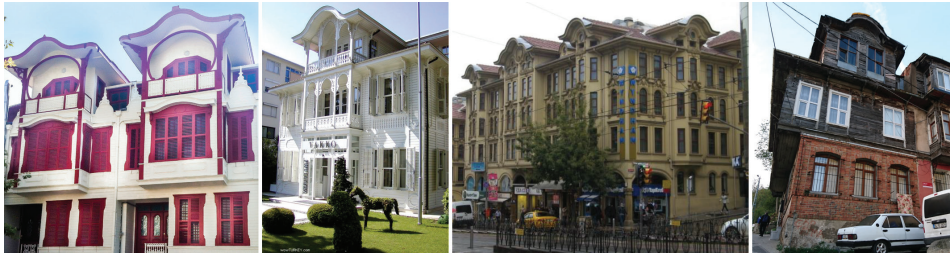
Son dönem Osmanlı konutlarında çatının bir bölümünün yükseltilerek kademe oluşturulması ve ön cepheyi hareketlendirmek için dairesel saçaklar ve alınlıklar kullanılması sık karşılaşılan bir durumdur<sup>9</sup>. Genellikle iç mekâna bir katkısı olmayan bu üst örtü hareketleri yalnızca dekoratiftir. Bazen bu hareketler sonucunda cihannüma katları ortaya çıkmaktadır (G.19).

G. 19: Son Dönem Osmanlı Konutlarında Dairesel Saçak ve Alınlık Örnekleri<sup>10</sup>

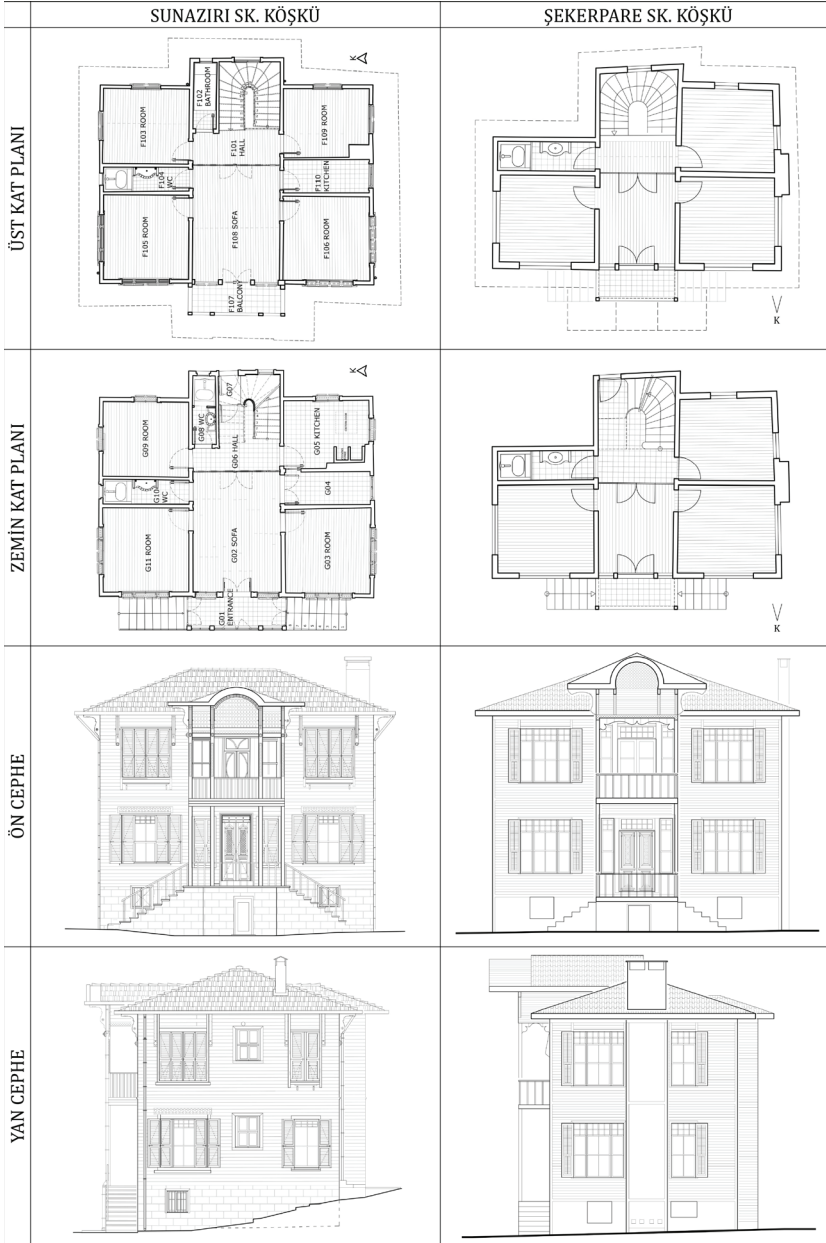
Her iki köşkün de birbirine benzeyen plan şemaları, Sedad Hakkı Eldem'in<sup>11</sup> ve Küçükerman'ın<sup>12</sup> iç sofalı/karnıyarık tipine örnektir (G. 20). Boğaziçi evlerinin çoğu bu plan şemasına uymakta; bir uçları ile Boğaz'a, bir uçları ile de bahçeye uzanmaktadır<sup>13</sup>. Dolayısıyla iki köşk de planları ile genel Boğaziçi mimarisine uymaktadır. Her ne kadar Eldem sadece üst katları sınıflandırmaya dâhil etse de yapıların planları iz düşüm şeklindedir. Bu sayede her iki yapının iki katı da iç sofalı olarak tanımlanmaktadır. Eğimden dolayı, arka cephelerde bodrum katların zemin kotunun altında kaldığı görülmektedir. Buna rağmen bodrum katların da iç sofalı plan düzenini tekrar ettiği ve yaşam amaçlı tasarlandığı tespit edilmiştir.

Yapıların iç sofaları, her iki yandaki odaların açıldığı ve düşey dolaşımın sağlandığı merdiveni içeren bir mekândır (G. 20). İki köşkün zemin katlarında sofa, bir yönden ana giriş kapısı ile ön bahçeye, diğer yönden küçük bir kapı ile arka bahçeye açılmaktadır. Üst katlarda ise sofanın arka cepheye bakan tarafında merdiven, ön cepheye bakan tarafında Boğaz manzarasına açılan balkon bulunmaktadır.

G. 20: Her İki Köşkün Zemin Kat Planı, Üst Kat Planı, Ön Cephe ve Yan Cephe Restitüsyonu Önerileri (C. Balcan ve Z. S. Güneş Kaya Arşivi, 2020).

İki köşkün de en özgün tasarım ögesi ön cephenin ortasında yer alan dairesel alınlıklardır. Simetrik olan ön cephelerin ortasında giriş sahanlığı ve balkonlar özgün alınlık ile birlikte cepheden ileri çıkmaktadırlar. Bu çıkıntının her iki yanında, zemin ve birinci kattaki odaların geniş pencereleri simetrik olarak konumlanmışlardır (G. 20).
