ULUSLARARASI JEOMORFOLOJİ SEMPOZYUMU 2017

BİLDİRİLER KİTABI
PROCEEDINGS BOOK

KIYI JEOMORFOLOJİSİNDE DEĞİŞİKLİK YARATAN BİR UNSUR OLARAK İNSAN HUMAN AS A FACTOR in THE CHANGE of COASTAL GEOMORPHOLOGY

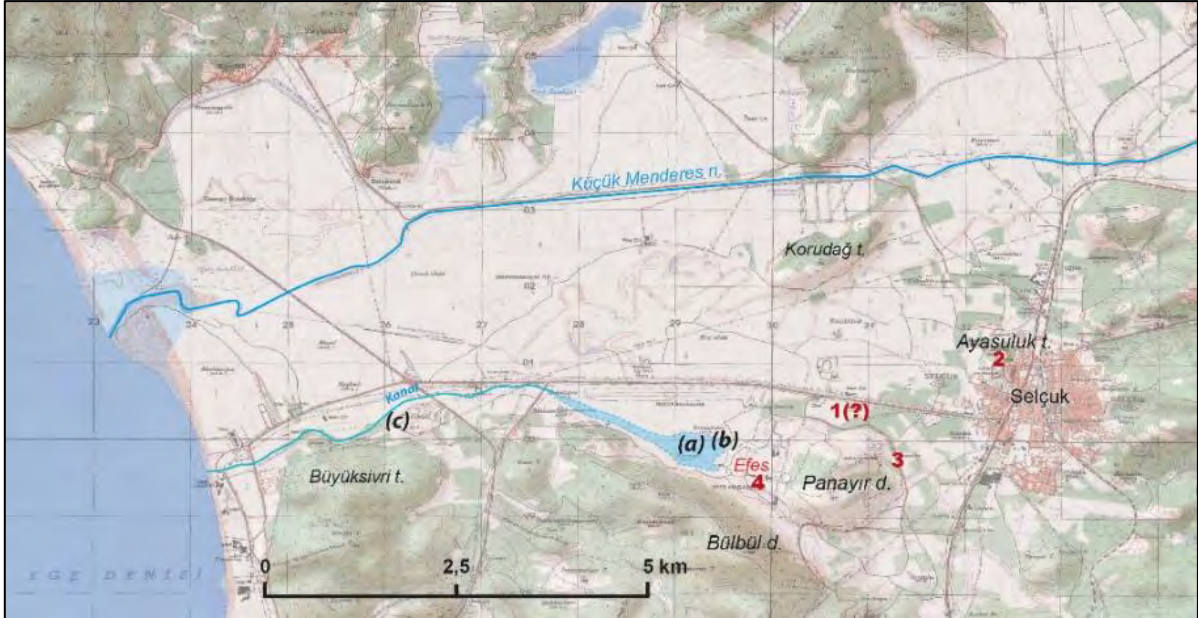
Şekil 1. Küçük Menderes nehrinin getirdiği alüvyonlar, Ege denizindeki önemli limanlardan biri olan Efes'in önce yerinin değişmesine, ardından da terk edilmesine yol açmıştır (Kırmızı rakamlar, Efes'in farklı dönemlerde kurulduğu yerleri, parantez içindeki harfler Fotoğraf 1'deki görüntülerin ait olduğu yerleri işaret etmektedir).

Küçük Menderes nehrinin aşağı çığırında yer alan Efes, Antik Dönemin önemli bir ticaret yerleşmesiydi (Şekil 1). Geçmiş MÖ 3. binlere kadar giden yerleşmenin ilk olarak bir höyük üzerinde kurulduğu (1 ile işaretlenen alan) ve MÖ 2. bin yılın ikinci yarısında ait Hitit belgelerinde *Apaşaş* (?) olarak isimlendirildiği belirtilmektedir (Sevin, 2001: 94). Farklı toplulukların hakimiyeti altında idare edilen bu kıyı yerleşmesinin sürekliliği konusunda en büyük engel, Küçük Menderes nehrinin getirdiği alüvyonlardır. Limanının alüvyonlarla dolması, birçok kez Efes'in yer değiştirmesine neden olmuştur. Selçuk yerleşmesinin hemen batısında yer alan tepenin yamacına taşınan Efes (2 ile işaretlenen alan), bir süre sonra yeniden yer değiştirmek zorunda kalmıştır. MÖ 1000'de bu kez Artemis tapınağının 1200 m batısında Panayır dağı (*Pion*) eteklerindeki yeni yerine taşınmış ve etrafı surlarla çevrilmiştir (3 ile işaretlenen alan). Ancak Küçük Menderes (*Kaystros*) nehrinin getirdiği alüvyonlar nedeniyle limanın dolmasına bağlı olarak yerleşmenin, MÖ 5. yüzyılın sonları ile 4. yüzyılın başlarında Panayır dağı ile Bülbül dağı (*Preon*) arasındaki alana (4 ile işaretlenmiş alan) taşınmak zorunda kaldığı belirtilmektedir (Sevin, 2001: 94-95). Küçük Menderes nehrinin getirdiği alüvyonlar nedeniyle akarsuyun denize döküldüğü körfezin dolması, kıyı çizgisinin her seferinde daha batıda oluşmasına yol açmıştır. Yapılan jeoarkeolojik çalışmalar, 1. yılda kıyı çizgisinin Efes'in hizasına geldiğini göstermektedir (Kraft, Brückner, Kayan ve Engelman, 2007; Fotoğraf 1 ve Şekil 2).

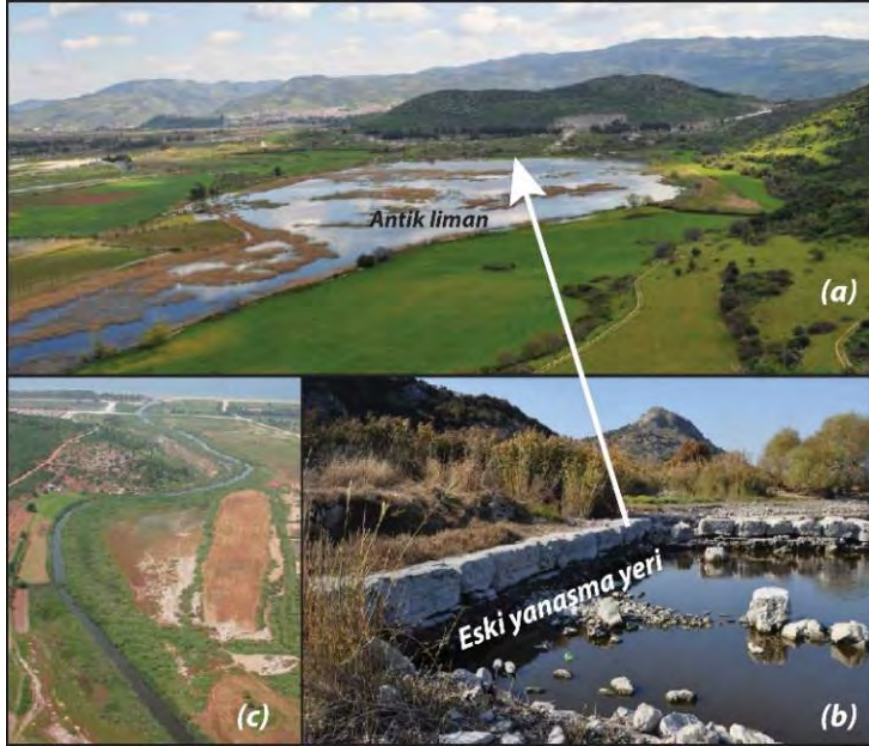
Fotoğraf 1. Efes antik yerleşmesi ile ilgili bazı görüntüler: a-Efes kenti batısındaki antik liman ve onun kıyı ile bağlantısını sağlayan kanal, b-Antik limandaki eski yanışma yerlerinin yakından görünümü, c-Antik limanın deniz ile bağlantısını sağlayan, daha sonraki dönemlerde buradaki suların drene edilmesi amacıyla kullanılan kanal (Fotoğraflar http://selcuk.bel.tr/Files/dosyalar/unesco_beyan/unesco%20katalog%20TR.pdf adresinden alınmıştır).

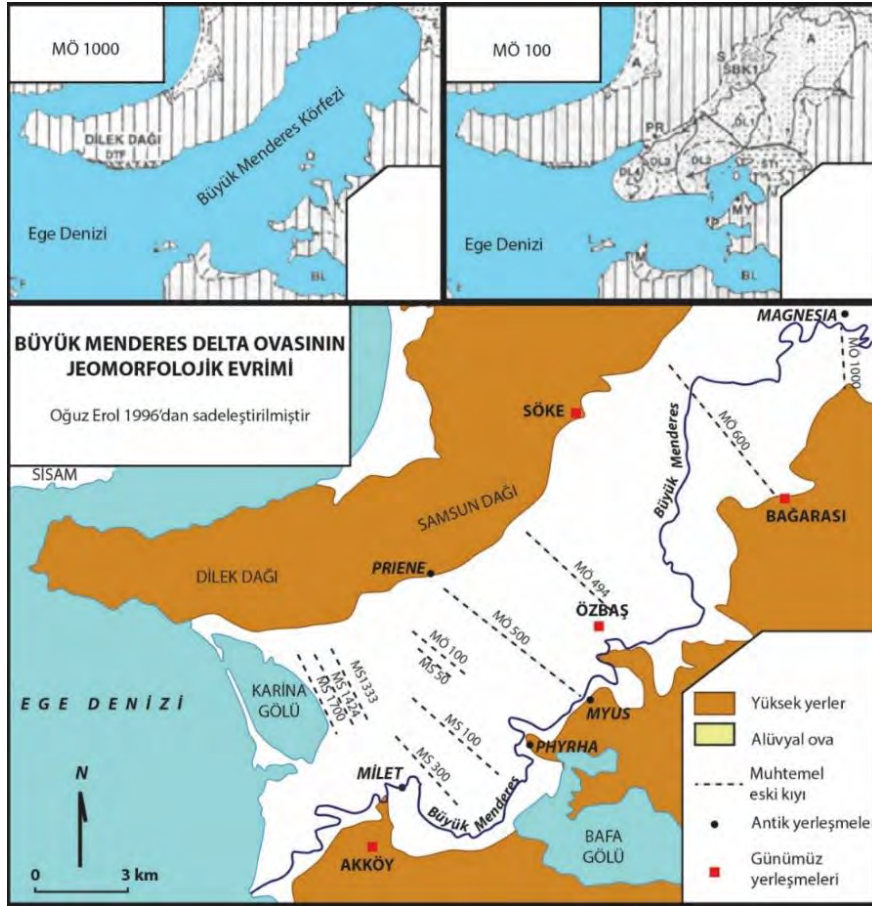
Şekil 3. Büyük Menderes nehrinin getirdiği alüvyonlar, akarsuyun içinde aktığı grabenin doldururken, MS 50-300 arasında Latmos körfezinin ağzının kapanmasına neden olmuş ve Bafa gölü meydana gelmiştir (Erol, 1996'dan alınmıştır).

Benzer şekilde Büyük Menderes nehrinin getirdiği alüvyonlar Heraklia liman kentinin yer aldığı Latmos körfezinin ağzını kapatmış ve Bafa gölü meydana gelmiştir (Darkot & Tuncel, 1995: 63). Yapılan çalışmalar MS 50-300 yılları arasında nispeten kısa bir zaman diliminde bu kapanmanın meydana geldiğini ortaya koymaktadır (Erol, 1996: 18; Şekil 3). Ayrıca Eşen çayının getirmiş olduğu alüvyonların birikimi sonucunda oluşan deltanın Eskiçağ'ın önemli liman yerleşmelerinden Patara'nın da önünü kapattığı, bu nedenle zaman içinde Patara'nın terk edildiğine ilişkin jeoarkeoloji çalışmaları da mevcuttur (Öner, 1996).

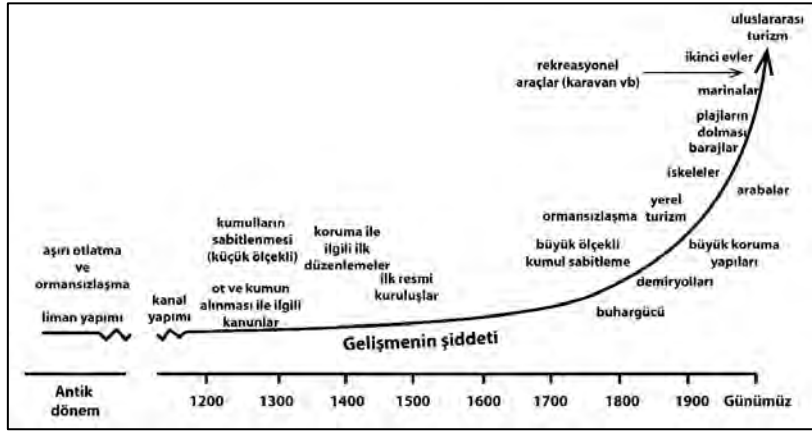
Şekil 4. Kıyı alanlarında beşeri faaliyetlerin gelişim süreci (Nordstrom, 2000: 4).

İnsanın kıyı topoğrafyası üzerine etkileri Antik dönemden günümüze kadar artarak devam etmektedir (Şekil 4). Önceleri kısıtlı şekillerde ve kaynakların kullanımı ile sınırlı olan bu etkileşim günümüzde ulaşımdan turizme kadar değişen sektörlerde hem yoğunlaşmış hem de çeşitlenmiştir. Aşağıda kıyı topoğrafyasına yapılan müdahaleler örneklerle ele alınacaktır.

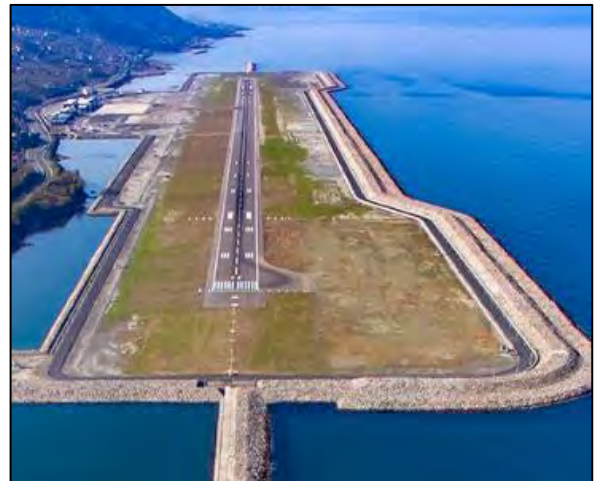
Fotoğraf 3. Ordu-Giresun havaalanı deniz içinde yapılan dolgu sonucunda oluşturulmuştur. Havaalanı 3 km uzunluğunda 45 metre genişliğinde piste sahiptir (http://icdn.ensonhaber.com/resimler/diger/asd_3588.jpg).

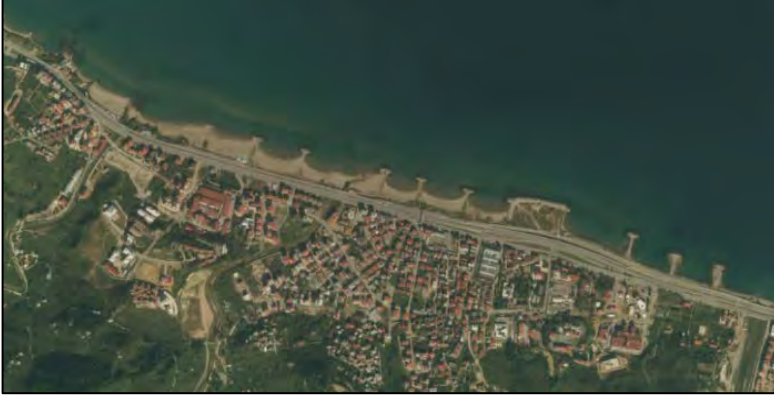
Fotoğraf 4. Giresun batısında kıyı mahmuzları. Dalgaların kıyıdaki tahribatını önlemek üzere yapılan bu yapıların araları, denizden gelen kumla dolmuştur (Google Earth'den alınmıştır).

Kıyı üzerinde yapılan tesislerin dalgalardan etkilenmemesi için bazı fiziki tedbirler de alınmaktadır. Bu yapıları nedeniyle akıntıların yönü, hızı ve şiddeti değişebilmekte, yeni topografik şekiller oluşabildiği gibi, kıyı da yeniden şekillenmektedir. Karadeniz sahil yolu boyunca dalgaların yola hasar vermemesi için mahmuz adı verilen kıyıya dik mendirekler yapılmıştır (Fotoğraf 4). Zaman içinde bu mendireklerin arasının dolduğu ve kıyının yeniden şekillendiği görülmektedir.

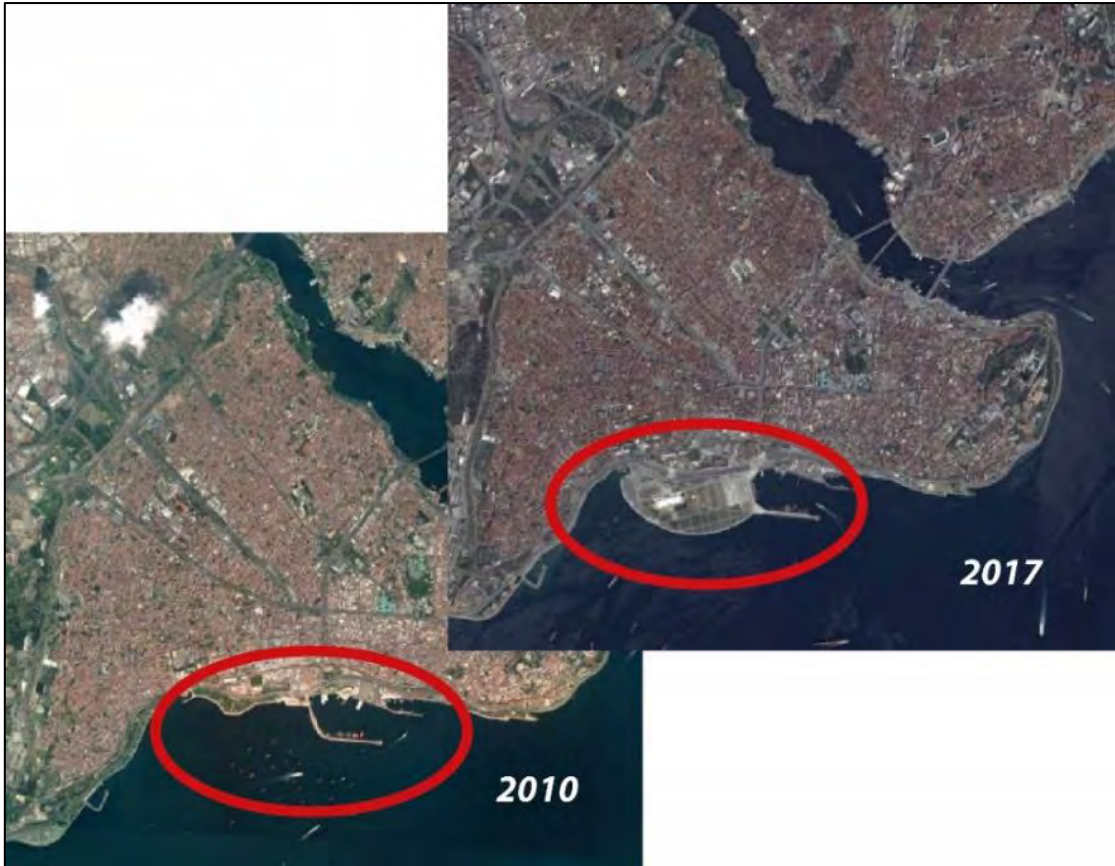
Fotoğraf 5. Yenikapı etkinlik alanı (İstanbul), denizin doldurulması ile oluşturulmuş alanlara örnek oluşturmaktadır.

Kıyı çizgisinde insan tarafından meydana getirilen değişikliklerin en önemlilerinden biri kıyılarda gerçekleştirilen doldurma faaliyetleridir. Özellikle geniş boş alan bulmanın zor veya maliyetinin yüksek olduğu yerlerde kıyının doldurularak yeni alanların oluşturulması sık sık gündeme gelmektedir. İstanbul'da Marmara kıyılarında rekreasyonel amaçlı alan temini için kıyının doldurulması son dönemde sık yapılan uygulamalar arasındadır. Yenikapı ve Maltepe sahilinde oldukça geniş alanlar doldurularak, kara haline dönüştürülmüştür (Fotoğraf 5)

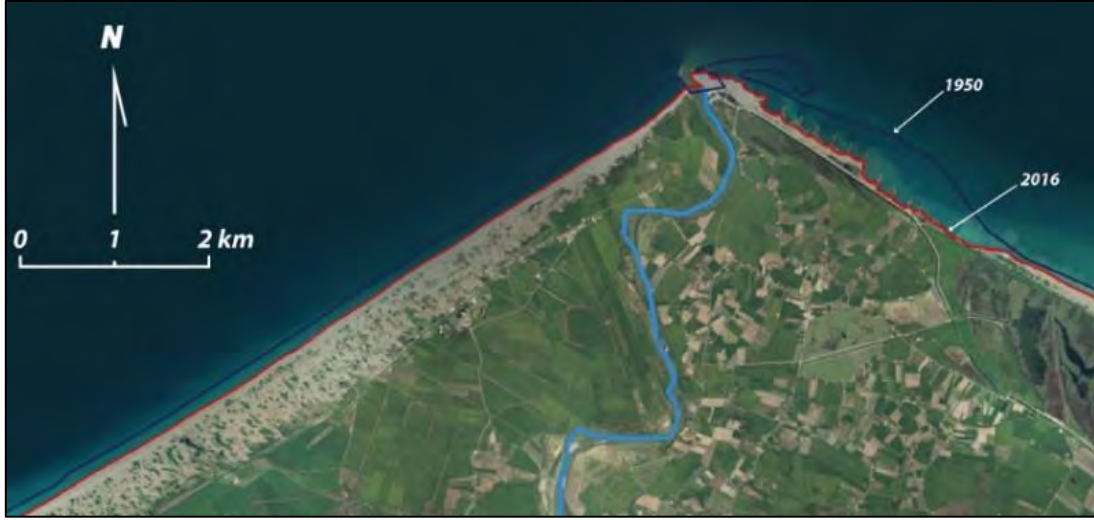
Şekil 6. Kızılırmak deltasında 1950-2016 yıllarındaki kıyı çizgisi. Kızılırmak üzerinde yapılan barajlar gelen sediment miktarında azalmaya neden olmuş, deltasının gelişimi durduğu gibi gerileme de meydana gelmiştir.

Kızılırmak deltasının gelişimini sağlayan ve akarsu ile taşınan mil-silt boyutundaki malzeme, 1960'lı yıllardan itibaren azalmaya başlamıştır. Bu durum kıyı topografyasında çeşitli değişikliklere neden olmaktadır (Şekil 6). Bunda 1959 yılında Hirfanlı Barajı ve Hidroelektrik Santralinin, 1987 yılında Altunkaya Barajı ve Hidroelektrik Santralinin, 1991'de de Derbent Barajı ve Hidroelektrik Santralinin faaliyete geçmesi etkili olmuştur.

Hirfanlı barajı yapılmadan önce 23 milyon ton olan yıllık sediment miktarı, Altunkaya barajının yapılmasından sonra 18 milyon tona düşmüştür (Hay, 1994: 281). Derbent barajının da yapılmasından sonra sediment miktarının yıllık 460 bin ton düzeyine indiği ifade edilmektedir (Savran ve Otay, 2002: 499). 1990'lı yıllardan itibaren Kızılırmak deltasında gelişiminin durduğu, hatta gerileme yaşandığı tespit edilmiştir (Asan, Erden ve Özoral, 2002: 191). Deltaların gelişmesini sağlayan alüvyal malzeme günümüzde Kızılırmak'ın baraj göllerine karıştığı yerde geniş düzlükler oluşturmaktadır (Yılmaz, 2005: 228). Buna karşılık delta alanı sürekli daralmakta, yok olmasının önüne geçilebilmesi amacıyla çeşitli mahmuz, mendirek gibi yapılar inşa edilmekte ve olumsuz etkilerin azaltılmasına çalışılmaktadır. Kıyı topografyası üzerinde olmamasına karşılık yapılan bir tesisin kıyı topografyası üzerine etkisinin ne denli büyük olabileceğini bu örnek açık olarak göstermektedir.
